## HISTORIA BADAŃ ARCHEOLOGICZNYCH NA TERENIE STAREGO MIASTA w OLSZTYNIE<sup>1</sup> PROWADZONYCH DO 1995 ROKU<sup>2</sup>

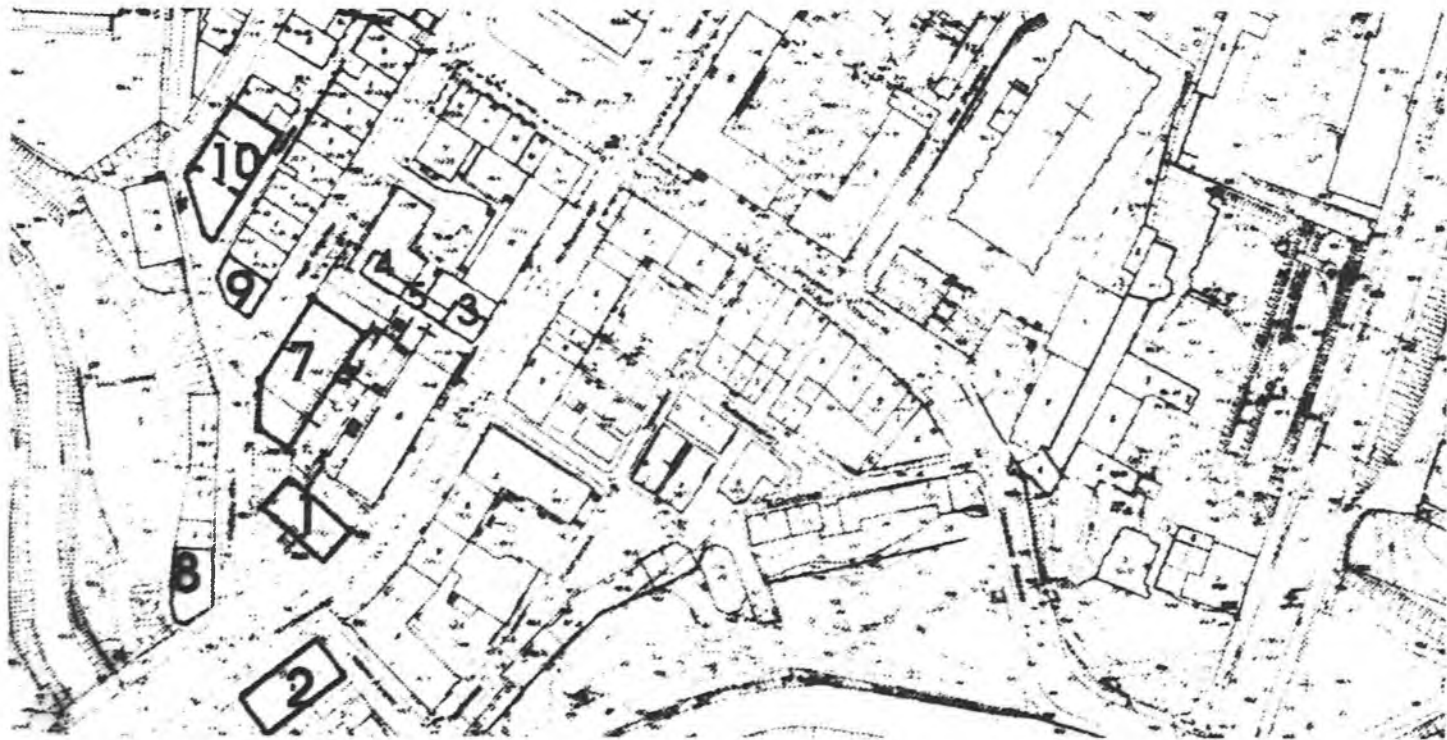
Ryc. 1. OLSZTYN. Rozmieszczenie wykopów w obrębie st. XXIV (Stare Miasto) na podkładzie geodezyjnym w skali 1:2.000.

| Wykopy 1–2 | — dokumentowane przez inż. Z. Tomaszewskiego w 1951 roku. |
| Wykopy 3–5 | — badania prowadzone przez I. Sikorską-Ulfik i M. Wielgus w 1980 roku. |
| Wykopy 6 do 6g | — nadzorowane z ramienia PPPKZ przez M. Birezowską i A. Mackiewicza w latach 1988–1989. |
| Wykopy 7–10 | — badania prowadzone przez A. Mackiewicza w latach 1993–1996 (Archeo-Adam). |
| Wykopy 11–13 | — nadzorowane przez A. Mackiewicza w latach 1994–1995 (Archeo-Adam). |
| Wykopy 14–17 | — badania sondażowe prowadzone przez J. Michalskiego w 1995 roku (Arhed). |

Wykop pod numerami 27 i 28 (oznaczony jako wykop I w obrębie st. XXIV (ryc. 1), w zachodniej pierzei dawnej ul. 3. Maja – obecnie budynek sklepu papierniczego i pasmanterii) miał ca 10 × 22 m i około 2 metrów głębokości. W jego obrębie natrafiono na relikty drewniane domu w konstrukcji zrębowej<sup>27</sup>, a także beczkę klepkową o średnicy 0,5 m z dużą ilością ścinków skórzanych<sup>28</sup>.

Drugi wykop (Ryc. 1) wykonany w 1951 roku pod numerem 23<sup>33</sup> (wschodnia pierzeja dawnej ul. 3. Maja, a obecnie budynek, w którym mieści się między innymi sklep „Renoma”) miał wymiary 25 × 15 m i doprowadzony był do głębokości ca 2,5 m. W wykopie tym stwierdzono obecność reliktyw murów kamienno-ceglanych, które w trakcie prowadzenia prac ziemnych zostały rozebrane, a kamienie rozłupano i wywieziono<sup>34</sup>. Według Z. Tomaszewskiego stanowiły one pozostałość budynku mieszkalnego o prostokątnym zarysie i jednolitej strukturze. Jednolity charakter miały również fundamenty z podziału wewnętrznego świadczące o trzytraktowym układzie budynku<sup>35</sup>. Jak wynika z rysunku połowego w zachowanej dokumentacji (ryc. 11 dokumentacji) mury nośne odkrytej budowli miały 1,2 metra szerokości i tyleż samo zachowanej wysokości. Ich stosunkowo niewielka szerokość świadczy

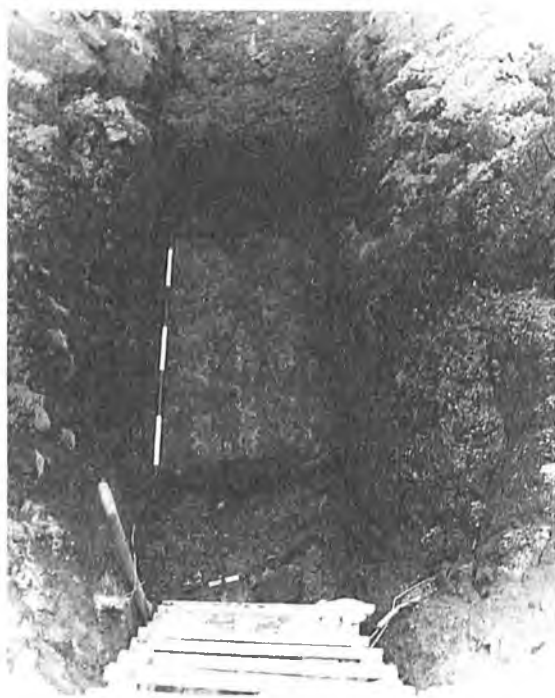
Fot. 2. Fragment murów miejskich odsłoniętych w obrębie wykopu 6g w 1989 roku. Widok z góry. Fot. A. Mackiewicz.

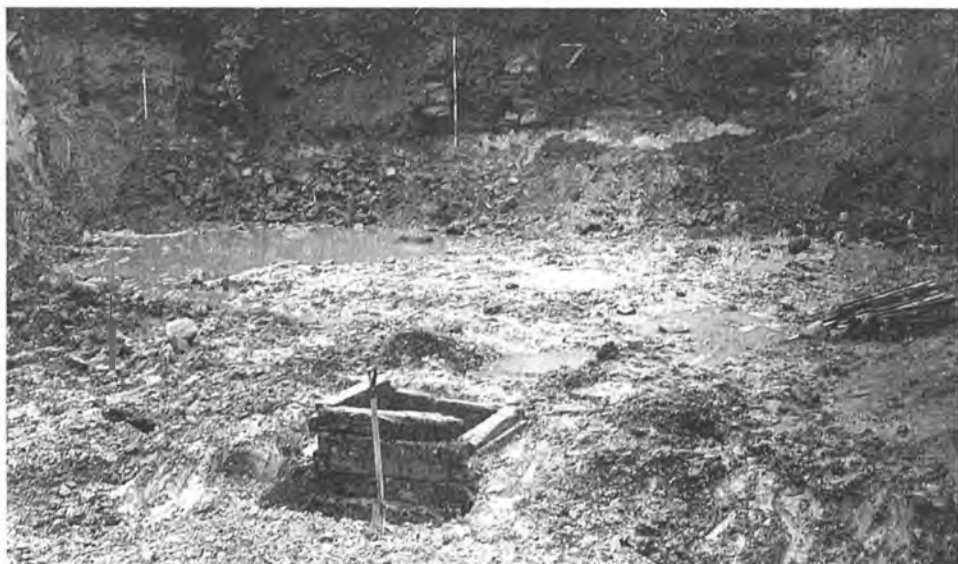
Fot. 3. Drewniana studnia z XVI wieku. Olsztyn st. XXIV, wykop 7. Marzec 1993 rok. Widok ogólny od strony południowo-wschodniej. Fot. A. Mackiewicz.

Kolejne badania archeologiczne w obrębie Starego Miasta zostały przeprowadzone wczesną wiosną 1993 roku we wschodniej pierzei ulicy Kołłątaja<sup>60</sup>. Prowadzono je w dniach od 9 marca do 16 kwietnia 1993 roku. W ramach prowadzonych prac założono wykop oznaczony jako nr 7 w obrębie st. XXIV. W wyniku przeprowadzonych badań odkryto między innymi relikty drewnianej studni z bali dębowych łączonych na zrąb (Fot. 3-6). Ciekawostką może być tutaj fakt, iż część

materiału do jej budowy została użyta wtórnie, o czym świadczą ślady opalenia na niektórych belkach. Na podstawie materiału zabytkowego pozyskanego z wnętrza studni, a zwłaszcza na podstawie czarki zdobionej półmajoliką (Fot. 7), można ją datować na połowę XVI wieku. Z innych zabytków na uwagę zasługują dwa całkowicie zachowane garnki (jeden siwy [Fot. 8], jeden ceglasty [Fot. 9]) oraz 6 naczyń całkowicie (Fot. 10) lub częściowo (Fot. 11) wyklejonych i jedna całkowicie wyklejona pokrywka, a także fragmenty kaflí miskowych (Fot. 12), w tym kaflí z cylindrycznym korpusem i kwadratowym otworem, polewanych wewnątrz, będących dobrym datownikiem, gdyż polewanie wnętrza kaflí miskowych zanikło w drugiej połowie XVI wieku. Ponadto pozyskano fragment drewnianego instrumentu muzycznego. W północnej części wykopu stwierdzono obecność konstrukcji architektonicznych pochodzących z drugiej połowy XIX i pierwszej połowy XX wieku. Fundamenty budynków XIX-wiecznych zbudowane były z kamieni i gotyckiej cegły rozbiórkowej, z której zbudowane były sklepienia kolebkowe piwnic. Kamienie i cegły łączone były na zaprawę gliniano-piaskową. W północnej części wykopu wystąpiły pozostałości budynku nowożytnego, a właściwie współczesnego, zbudowanego z cegły nowożytniej łączonej na zaprawę cementową. Na uwagę zasługuje fakt, iż w obrębie wykopu 7, pomimo dużych jego rozmiarów (ca 20 × 40 m), praktycznie nie stwierdzono obecności warstw średniowiecznych, które prawdopodobnie uległy zniszczeniu podczas późniejszych prac budowlanych i niwelacyjnych. Jedynym elementem starszym niż nowożytność zarejestrowanym w obrębie wykopu 7 jest wspomniana już studnia. Jedynie w narożniku północno-zachodnim stwierdzono na niewielkim obszarze obecność

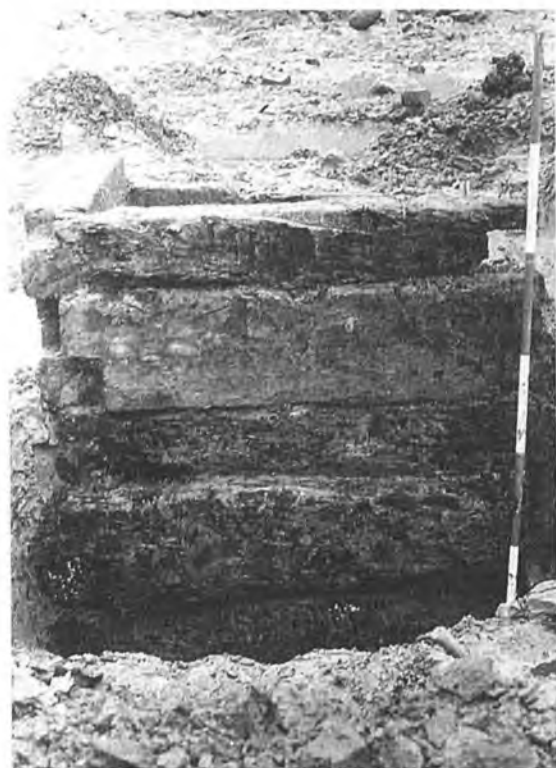
Fot. 4. Drewniana studnia z XVI wieku. Olsztyn st. XXIV, wykop 7. Marzec 1993 rok. Ściana południowa. Widoczna jest konstrukcja na zrąb. Fot. A. Mackiewicz.

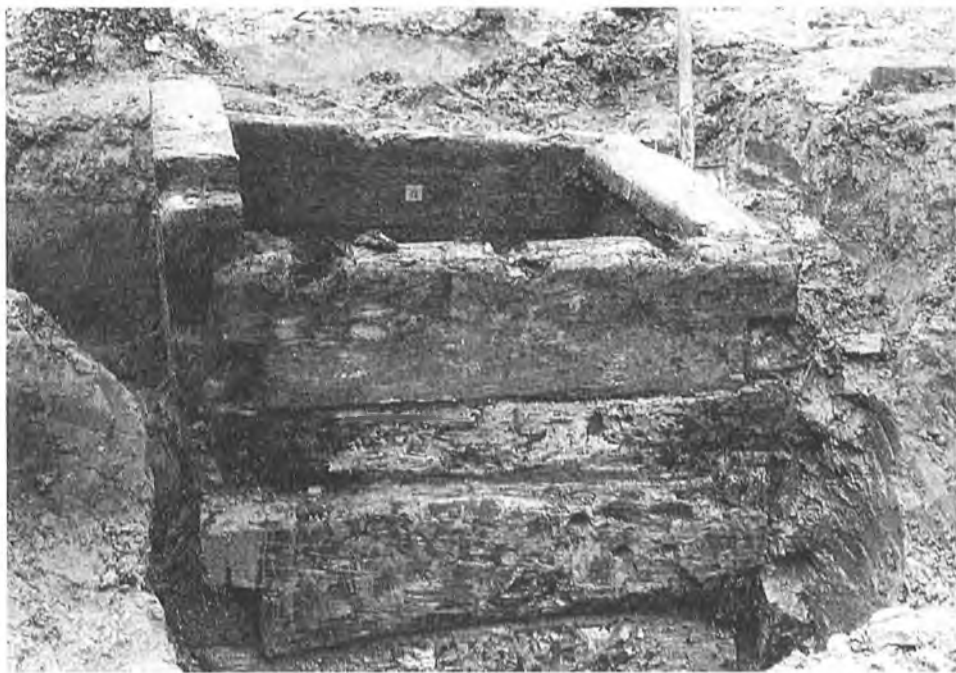
Fot. 5. Drewniana studnia z XVI wieku. Olsztyn st. XXIV, wykop 7. Marzec 1993 rok. Ściana południowo-wschodnia. Fot. A. Mackiewicz.

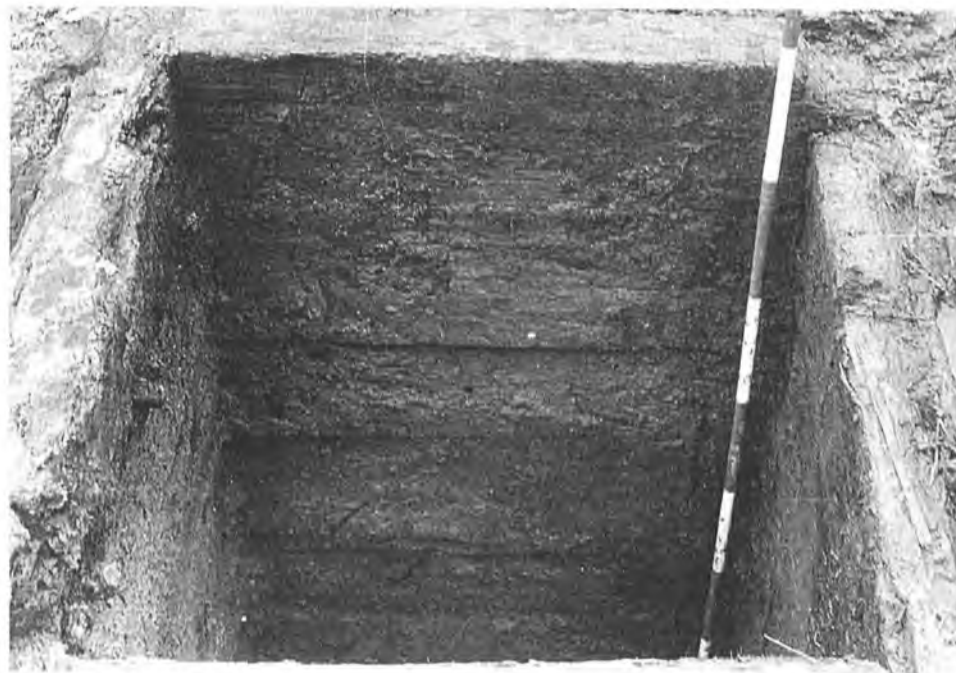
Fot. 6. Drewniana studnia z XVI wieku. Olsztyn st. XXIV, wykop 7. Marzec 1993 rok. Widok wnętrza. Fot. A. Mackiewicz.

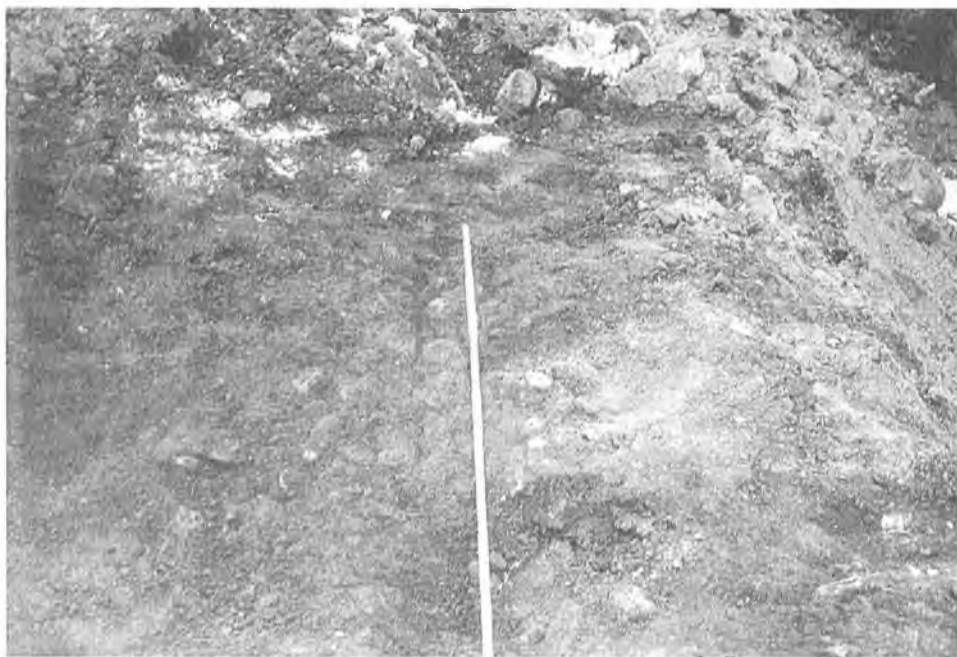
Fot. 13. Olsztyn st. XXIV, wykop 10. Fragment brukowanej ulicy. Widok od strony południowo-zachodniej. Fot. A. Mackiewicz.

budowlanych o numerach geodezyjnych 79/2 i 79/3. Wykop, który wytyczono przy okazji tych badań oznaczono numerem 10 w obrębie stanowiska XXIV<sup>64</sup>. W wyniku przeprowadzonych badań odsłonięto relikty fundamentów i piwnic budynków nr 18 i 19 przy ul. Okopowej według starej numeracji. Najciekawszym jednak efektem tych badań było odkrycie i zadokumentowanie fragmentu brukowanej ulicy (Fot. 13, 14) będącej pierwotną ulicą Podwale, jednakże przesuniętą o ca 5 metrów na zachód w stosunku do obecnej ulicy. Jest to oczywiście związane z wielkością parceli średniowiecznej (przy ulicy Kołłątaja, będącej jedną z głównych ulic wychodzących z rynku), którą jednak należy traktować na równi z działkami na tyłach bloku przyrynkowego, mających około 5 prętów głębokości i od 1 do 2 prętów szerokości. Uchwycenie zachodniego skraju spalonego budynku usytuowanego kalenicowo do ulicy Kołłątaja oraz fragmentu wspomnianej już uliczki zdają się potwierdzać rozważania teoretyczne, że pierwotna głębokość parceli wynosiła ca 23 metry, co jest praktycznie równe 5 prętom (22,950 m). Również szerokość odkrytej chaty mieści się w szerokości parcel na tyłach bloku przyrynkowego wynoszącą, jak już wspomniano, od 1 do 2 prętów, tj. od 4,950 do 9,180 metra<sup>65</sup>. Konkretnie ma ona ca 8 metrów. Ponadto w obrębie tego wykopu, w jego

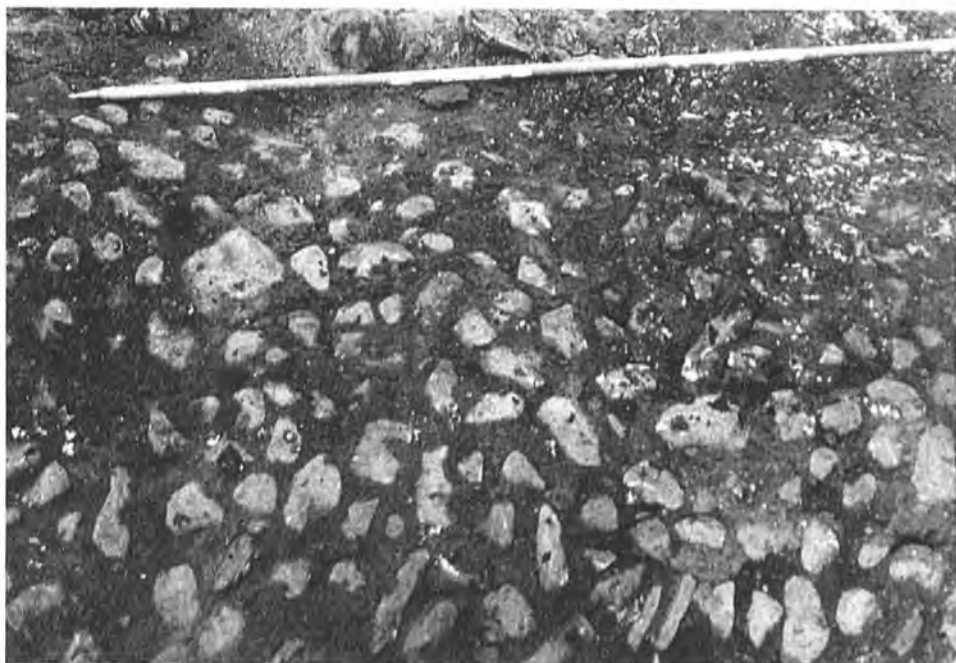
Fot. 14. Olsztyn st. XXIV, wykop 10. Fragment brukowanej ulicy — zbliżenie. Widok z góry. Fot. A. Mackiewicz.

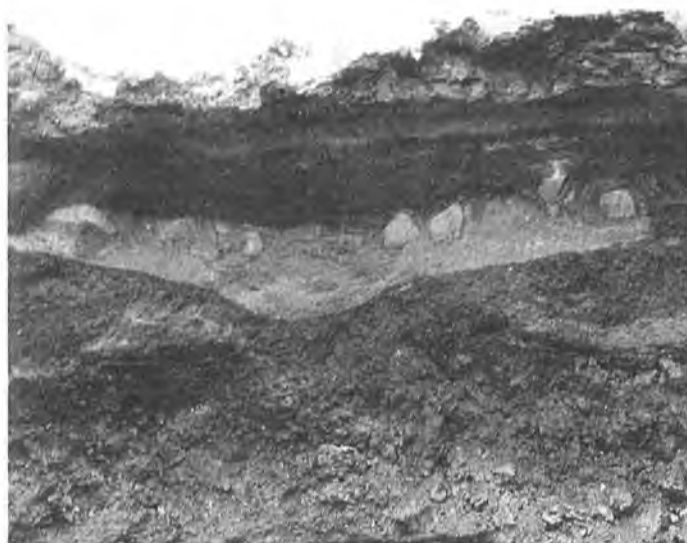
Fot. 15. Olsztyn st. XXIV, wykop 10. Fragment profilu południowo-wschodniego. Widoczne jest dawne przejście między budynkami — tzw. „miedziuch”. Fot. A. Mackiewicz.
