przewodnik
Mrągowo
Od drzwi do drzwi

SPECYFIKA STOLARKI DRZWIOWEJ

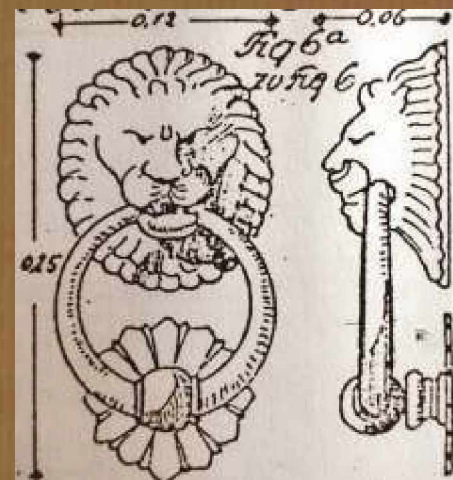
Rysunek inwentaryzacyjny antaby drzwi Apteki z katalogu Dethlefsena, źródło: R. Dethlefsen, *Stadt und Landhäuser in Ostpreußen*

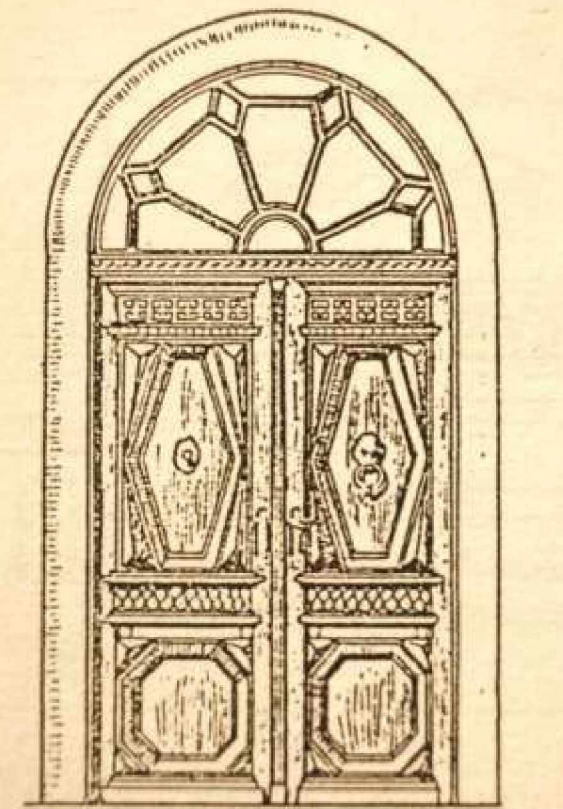
Rysunek inwentaryzacyjny drzwi Apteki z katalogu Dethlefsena, źródło: R. Dethlefsen, *Stadt und Landhäuser in Ostpreußen*

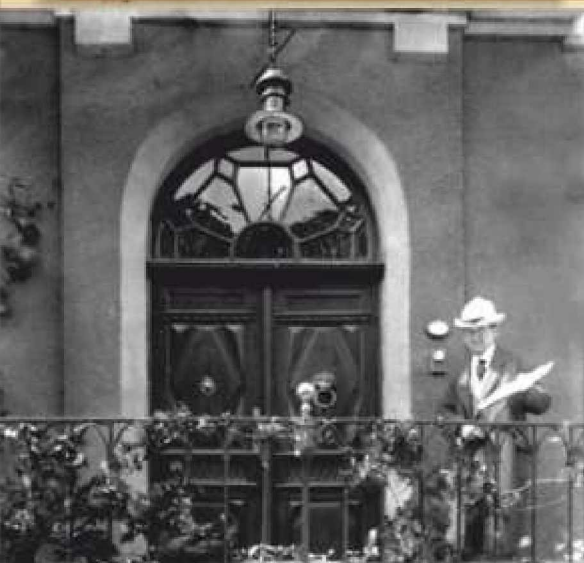
Archiwalna fotografia ze zbiorów dawnego Urzędu Konserwatora Zabytków w Królewcu, dokumentująca pierwotny wygląd Apteki, źródło: IS PAN

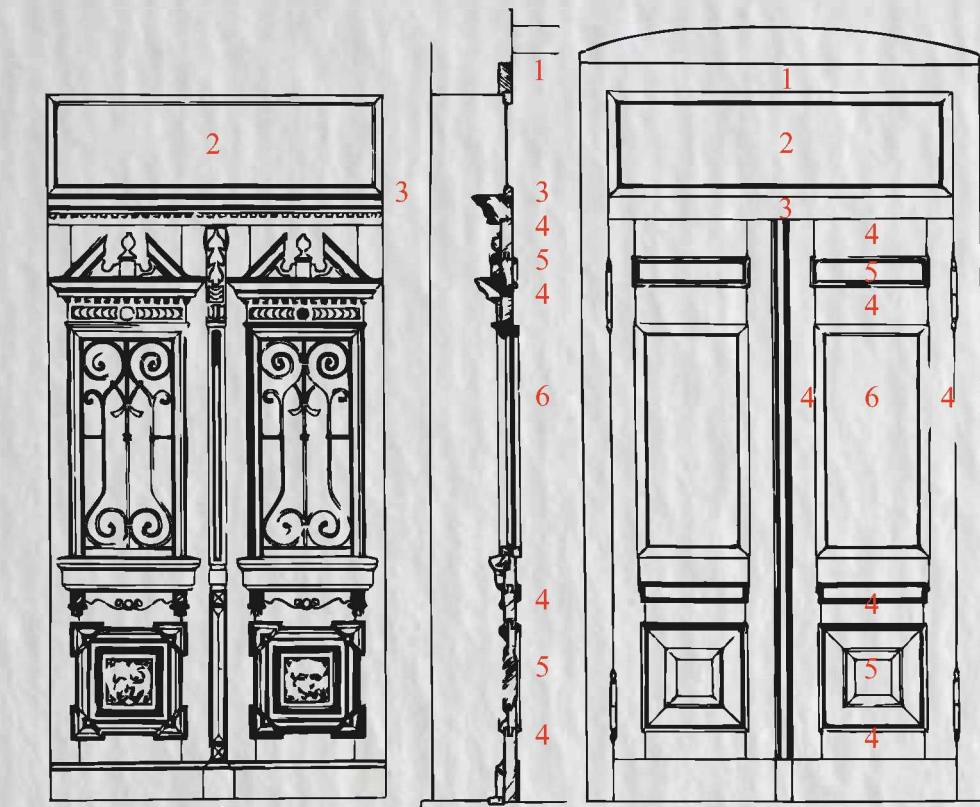
Schemat konstrukcji drzwi ramowo-płycinowych z poszczególnymi elementami

1. Ościeżnica (Krosnowa)
2. Nadświetle
3. Ślemię
4. Rama
5. Płycina
6. Płycina w formie szklony otwór
7. Listwa przymykowa

Pod względem konstrukcyjnym najpopularniejsze były, upowszechnione w XIX wieku, drzwi ramowo-płycinowe, składające się z ram, tworzących prostokątne pola wypełnione płycinami. Na ogół spotykane są rozwiązania o dwóch, bądź trzech płycinach, ale też i takie, gdzie w miejscu górnej płyciny umieszczano przeszkłony otwór.

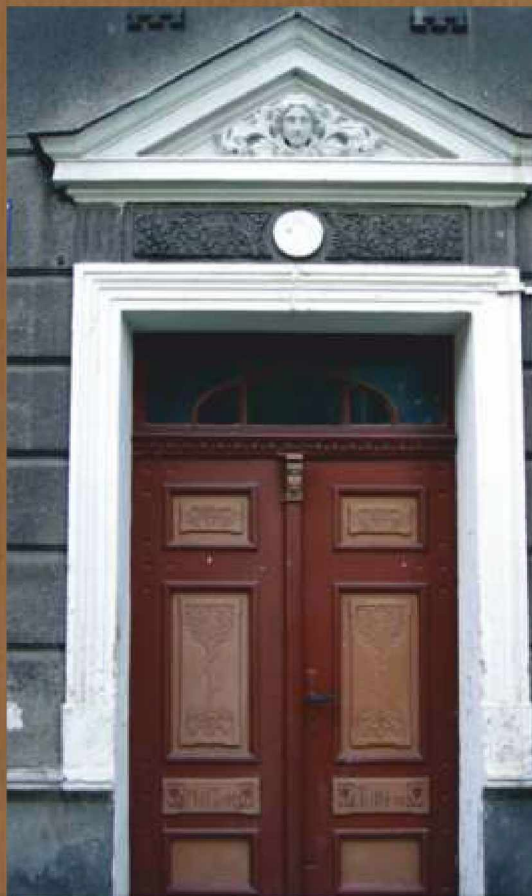
Główne drzwi wejściowe do budynku

motyw występuje na listwie drzwi budynku przy ulicy Młodkowskiego 3, dlatego też należy przypuszczać, że obie stolarki wyszły spod ręki tego samego rzemieślnika. Strefa skrzydeł zamknięta jest listwą (ślemieniem) z ornamentem pilastym, ponad którą umieszczono prostokątne nadświetle, podzielone szprosami.

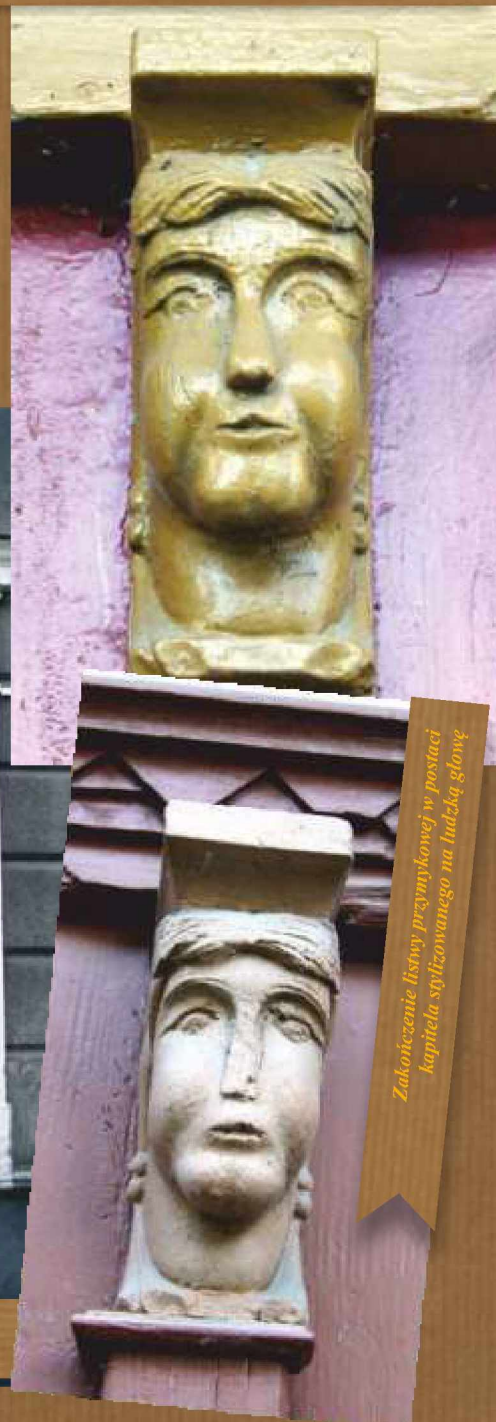
Zakończenie listwy przyrykowanej w postaci kapitelu stylizowanego na ludzką głowę

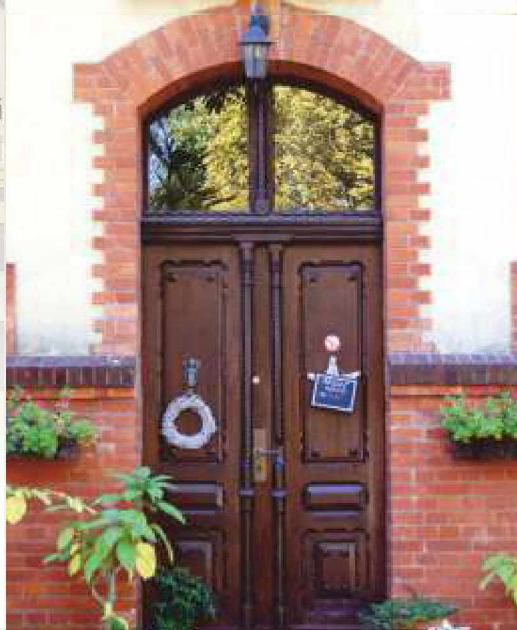
Główne drzwi kasyna oficerskiego.

Skrzydła drzwiowe w dużej mierze przyjęły formę architektoniczną, jak np. cokół, półkolumny czy rozbudowany gzyms. Charakterystyczną cechą w opierzeniu tych drzwi jest zastosowanie ozdobnych sfazowań na krawędziach ram i płycin. Płaszczyzny płycin natomiast wysunięto lekko ku

przodowi tworząc tzw. lustra. Najozdobniejszy kształt nadano płycinom dolnym, które dodatkowo zdwojono. W drzwiach występują dwie listwy przymykowe. Jest to zabieg nieprzypadkowy, gdyż skrzydła nie są równej szerokości, dlatego też, dla zachowania symetrii, wprowadzono tu dodatkową pozorną listwę przymykową. Listwy te w górnej części przyjęły formę architektonicznych półkolumn (pilastrów) z bazą, spiralnie żłobionym trzonem i głowicą.

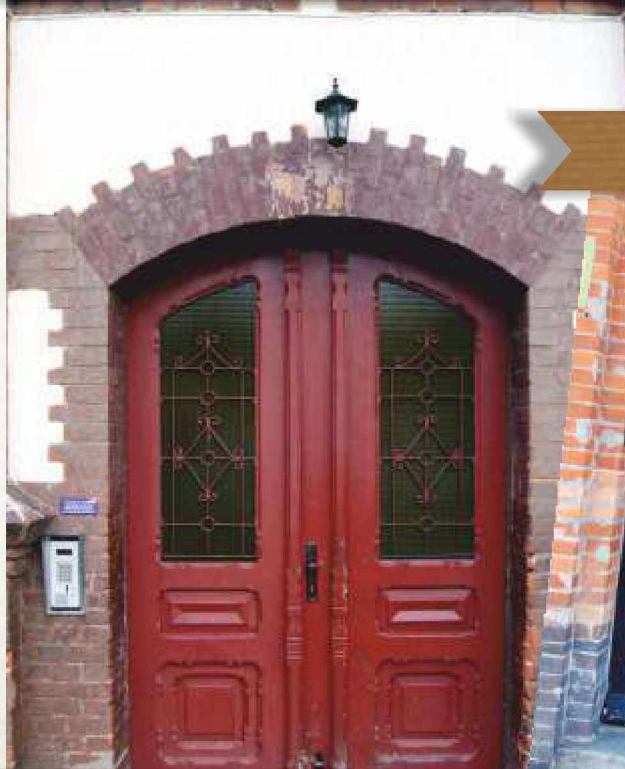
Drzwi koszarowca (Wojska Polskiego 6E).

Drzwi o podobnej dekoracji zachowały się w budynku koszarowca (Wojska Polskiego 6E) oraz w dawnym lazarecie (od strony ulicy Piaskowej). We wschodniej części koszar zastosowano odmienną stolarkę, poddaną wpływom secesyjnym i modernistycznym. Wygląd drzwi w przeciwieństwie do starszej części koszar prezentuje znacznie uproszczone, bardziej funkcjonalne formy. Przykładem tego typu rozwiązania mogą być drzwi koszarowca (Wojska Polskiego 5A).

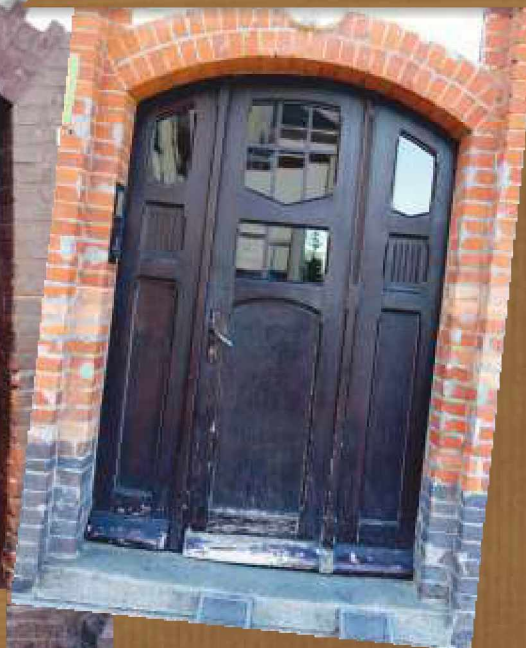
Skrzydła zamyka masywna listwa śłemia w formie wydatnego gzymsu, ponad którym umieszczono nadświetle.

Przykład drzwi ze wschodniej części koszar.
(Wojska Polskiego 5E)

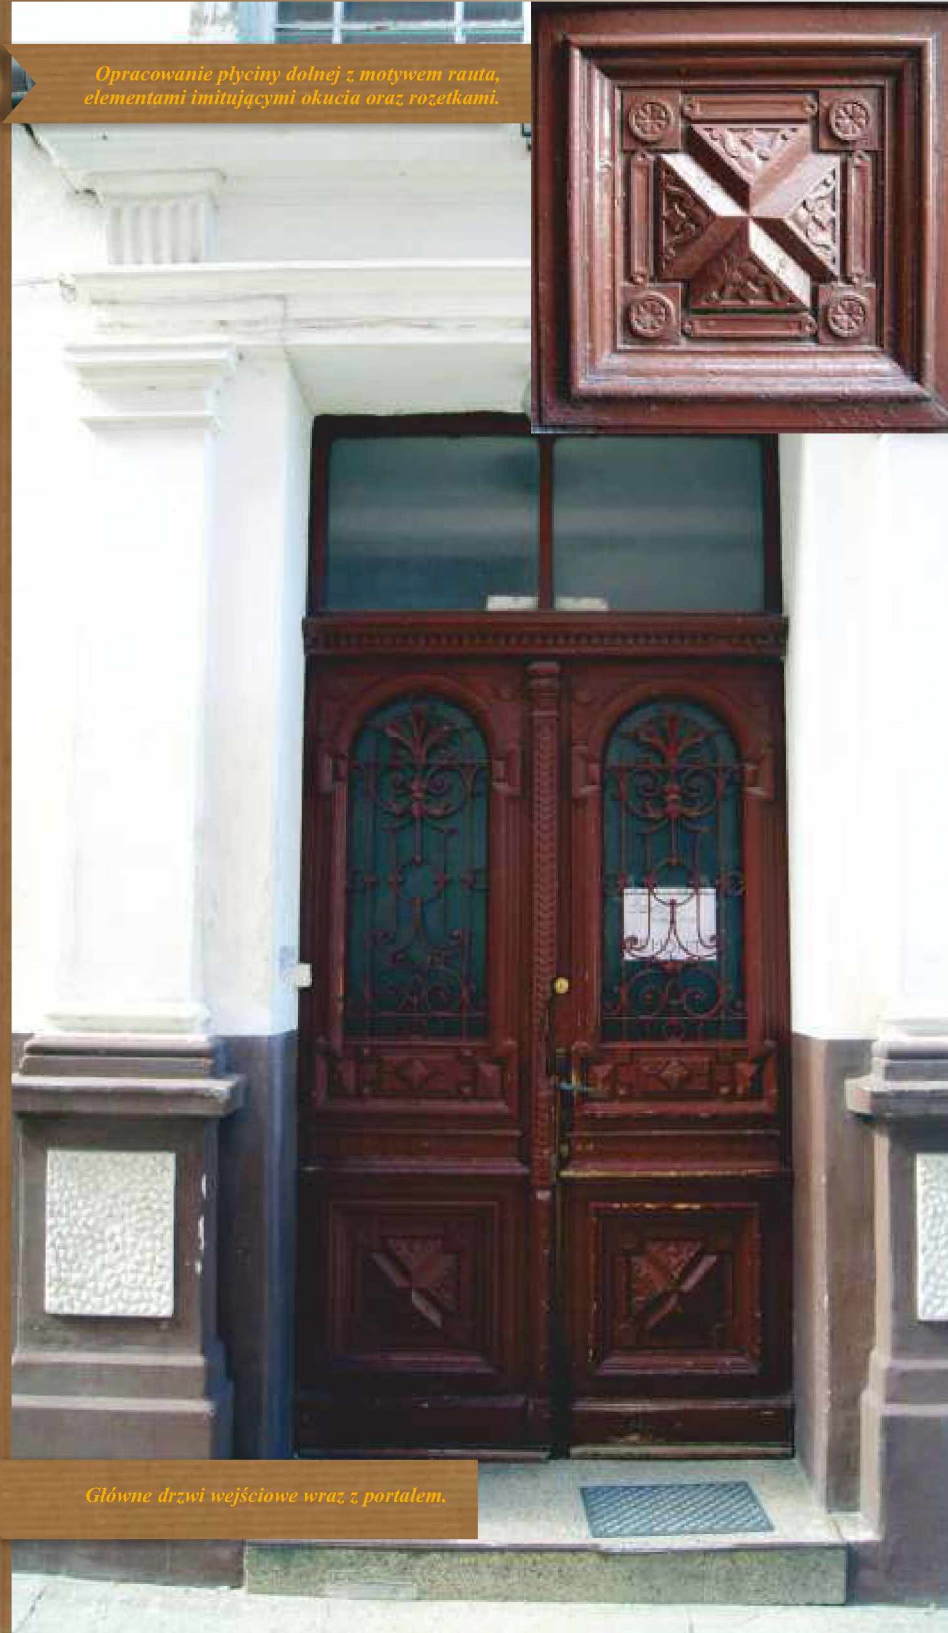
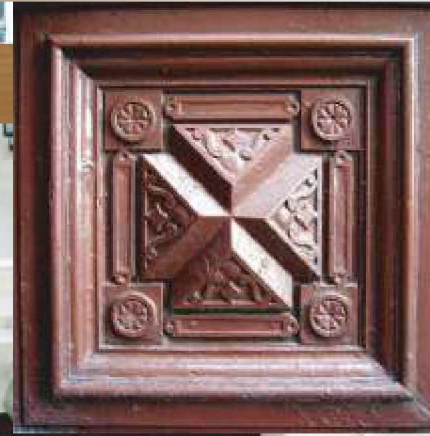
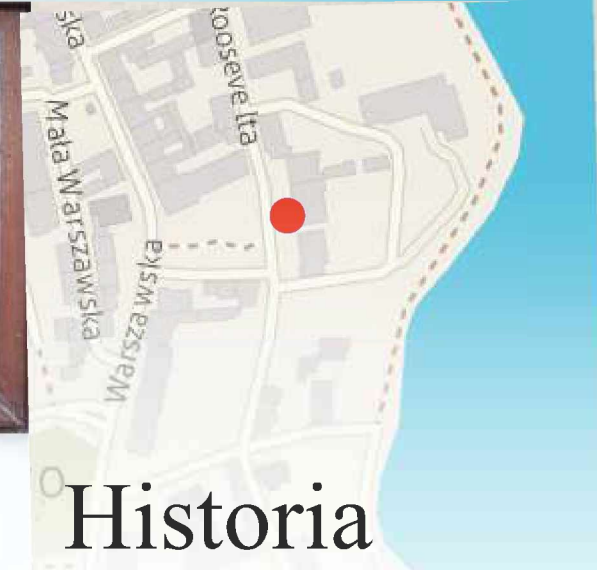
Skrzydła drzwiowe posiadają niezwykle rozbudowaną, bogatą dekorację. Drzwi są dwuskrzydłowe, dwupłycinowe. Górne płyciny to przeszklone otwory zamknięte łukiem pełnym i ujęte profilowanymi listwami, zabezpieczone ozdobną kratą. Poniżej przeszklonych otworów umieszczona jest dekoracja z nałożonych elementów w postaci rautów i guzów. Motyw rautów zastosowano także w wypełnieniu dolnych płycin w których pojawiają się ponadto elementy ornamentu okuciowego oraz ozdobne rozetki. Listwa przymykowa w dolnej części z rautem, w górnej z ornamentem cekinowym, zwieńczona jest elementem stylizowanym na kapitel. Listwa śłemenia przyjęła formę gzymsu z ornamentem leżkowym. Otwór drzwiowy zakończony jest prostokątnym, dwudzielnym nadświetlem.

Główne drzwi wejściowe wraz z portalem.

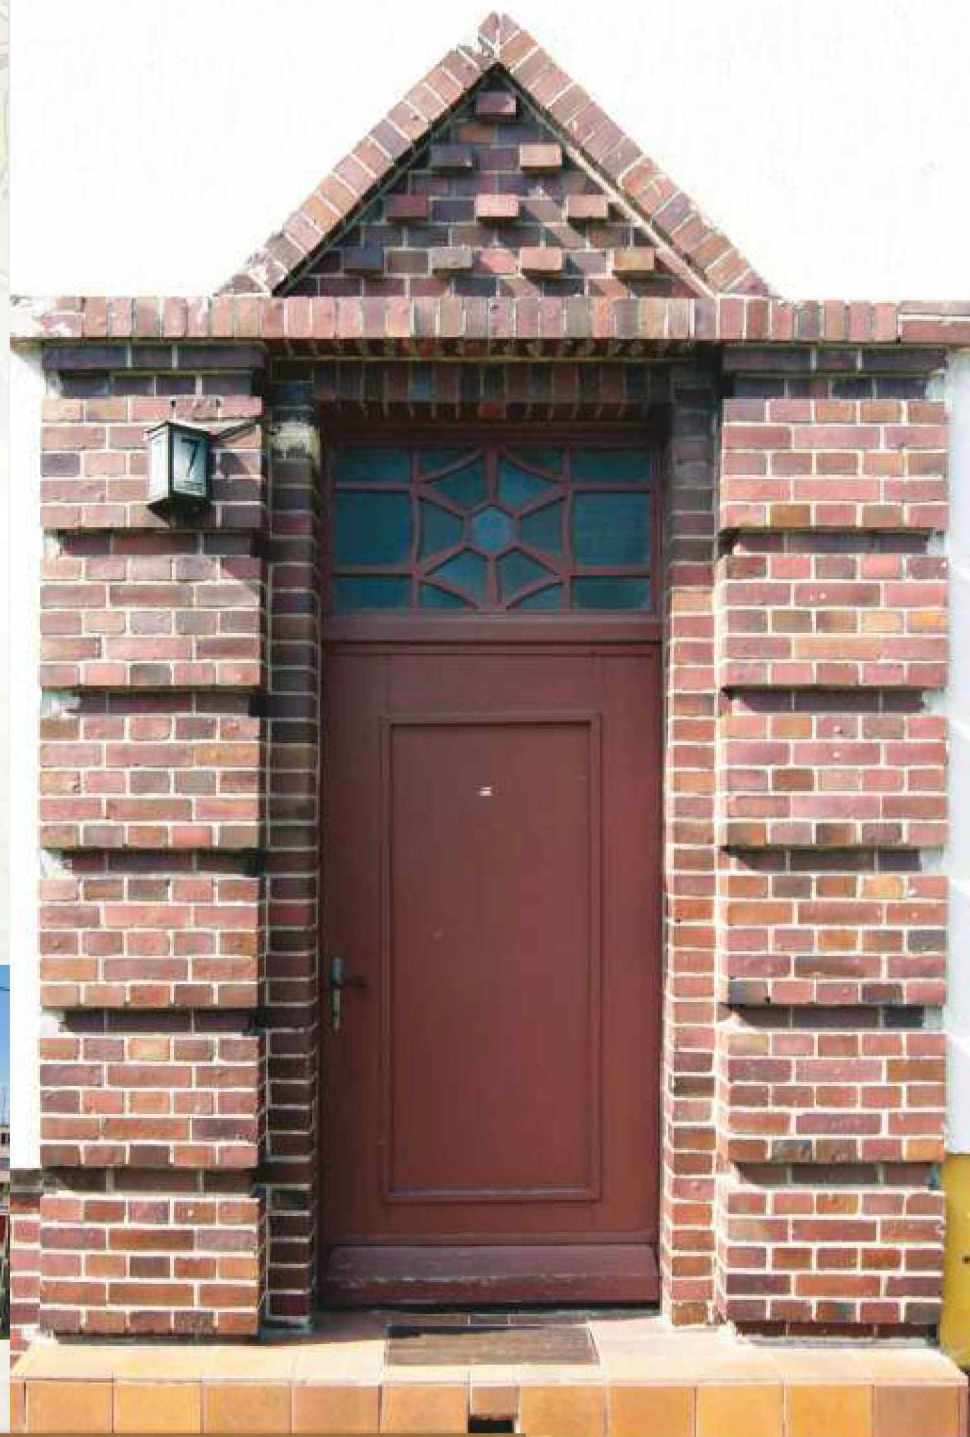
KOPERNIKA 7 i 9

Drzwi przy ulicy Kopernika 7.

Portale składają się z prostokątnych boni tworzących ościeża, na których oparto wysunięte, proste nadproże z cegły ułożonej w rolkę. Na nadprożu umieszczono trójkątny naczółek z dekoracyjnym układem cegieł.

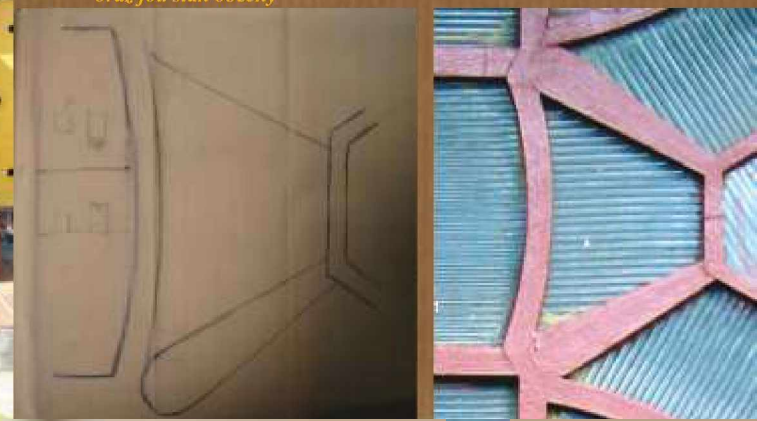
W przypadku tych drzwi znany jest ich wykonawca. Jak wynika z materiałów archiwalnych był nim mistrz stolarski Otto Buchholz, posiadający swój warsztat przy obecnej ulicy Moniuszki. Wśród archiwaliów zachował się fragment oryginalnego projektu nadświetla, wykonany przez stolarza.

**Fragment projektu nadświetla, wykonany przez Otto Buchholza z 1930 roku (źródło: APO w Olsztynie, Akta Magistratu Sensburg, sygn. 258/189) oraz fot. stan obecny*

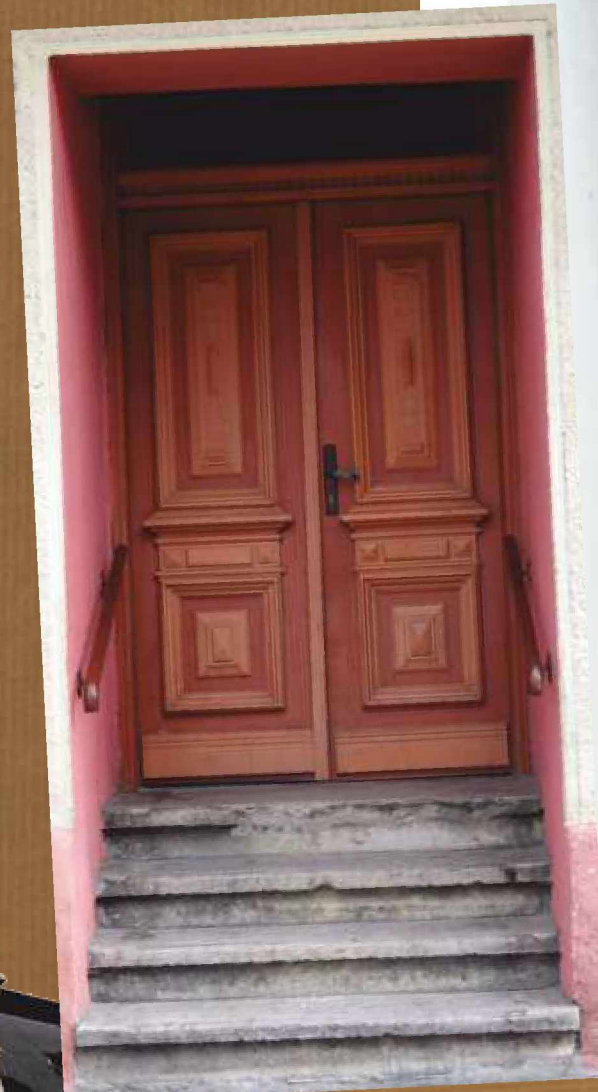
Główne drzwi wejściowe Warszawska 19

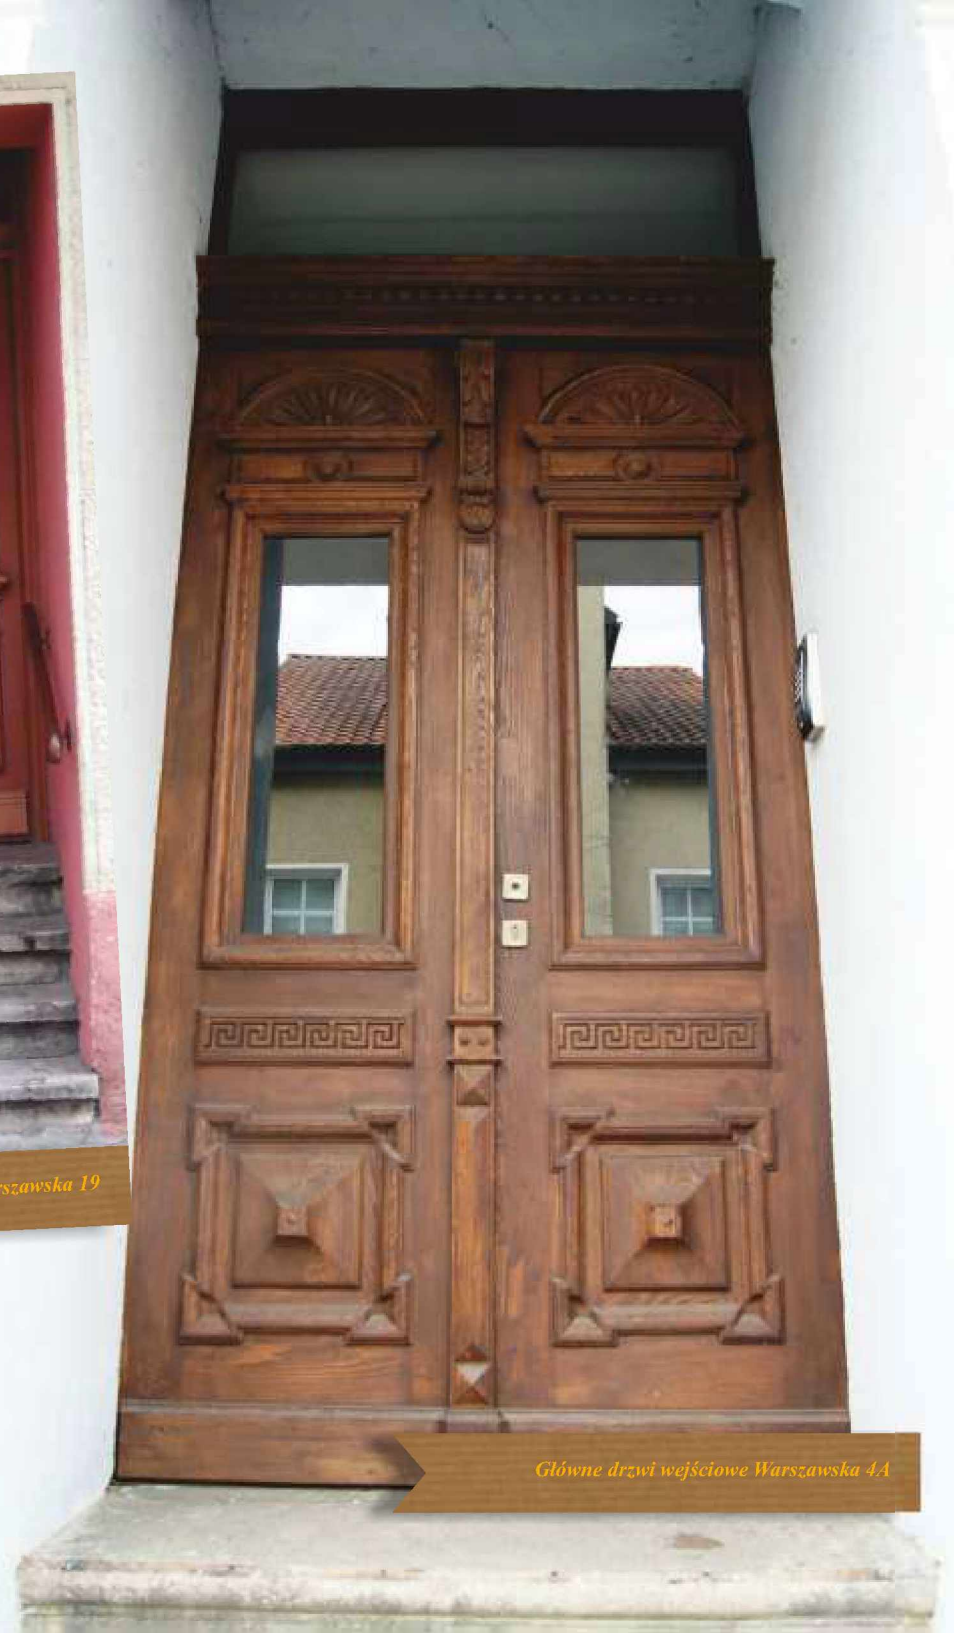
Główne drzwi wejściowe Warszawska 4A

Listwa śłemia, oddzielająca skrzydła od nadświetła, przyjęła formę gzymsu z ząbkowaniem. Drzwi budynku przy ulicy Królewieckiej 49 należą do wspomnianej wcześniej (przy okazji budynku przy ul. Warszawskiej 4A) grupy drzwi pochodzących

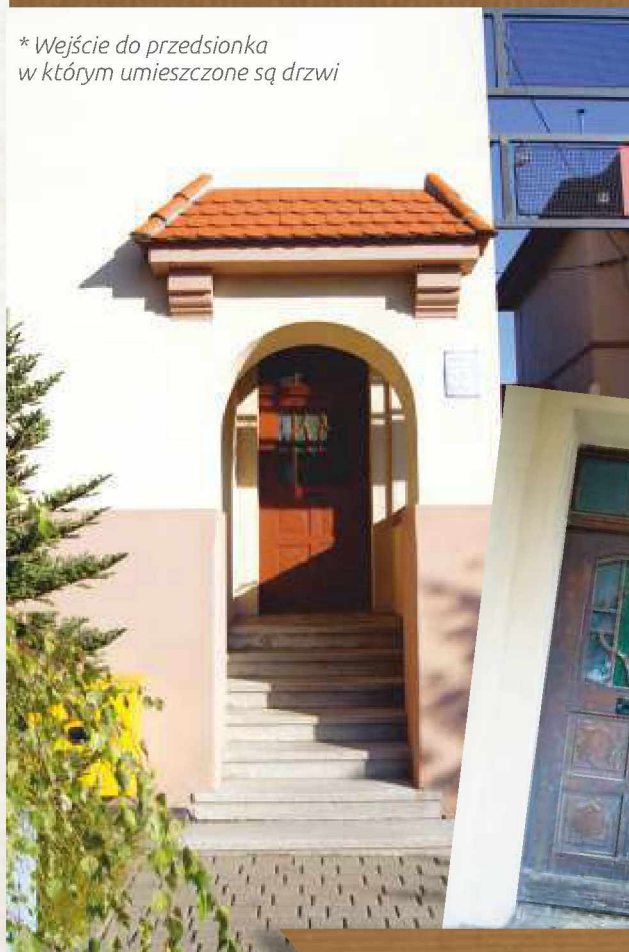
Główne drzwi wejściowe w budynku północnym.

Osie otworów wejściowych ulokowane są z obu stron przejazdu podwórzowego. Drzwi umieszczone są w przedsionkach przyjmujących formę otwartej loggi. Do przedsionków prowadzi łukowaty otwór nad którym umieszczono nieznacznie wysunięty, wsparty na kroksztynach, daszek pokryty dachówką karpiówką. Przedsionki ponadto otwarte są łukowatą arkadą w stronę przejazdu podwórzowego. Główne drzwi poprzedzają betonowe schody w technice lastryko z prefabrykowanych, nakładanych elementów stopnic i podstopnic. Podest przed drzwiami wyłożony jest ozdobnymi płytkami betonowymi o dekoracyjnym kształcie i fakturze. Oryginalne drzwi zachowały się w budynku północnym. Cechuje je dosyć prosta forma, jednak nie do końca pozbawiona dekoracyjności. Wykonane w konstrukcji ramowo-płycinowej, są jednoskrzydłowe, zamknięte prostokątnym nadświetlem. Skrzydło w zasadzie składa się z dwóch symetrycznych płycin, ale płycina dolna podzielona jest na cztery mniejsze pola z naniesionymi lustrami, na których umieszczono płaską dekorację w rodzaju figur zbliżonych kształtem do gwiazd. Natomiast górna płycina jest przeszklona, podzielona giętymi szprosami, tworzącymi ciekawy wzór. Częściowo zachowane jest oryginalne szklenie wykonane ze szkła fakturalnego. Zachowała się także oryginalna klamka.

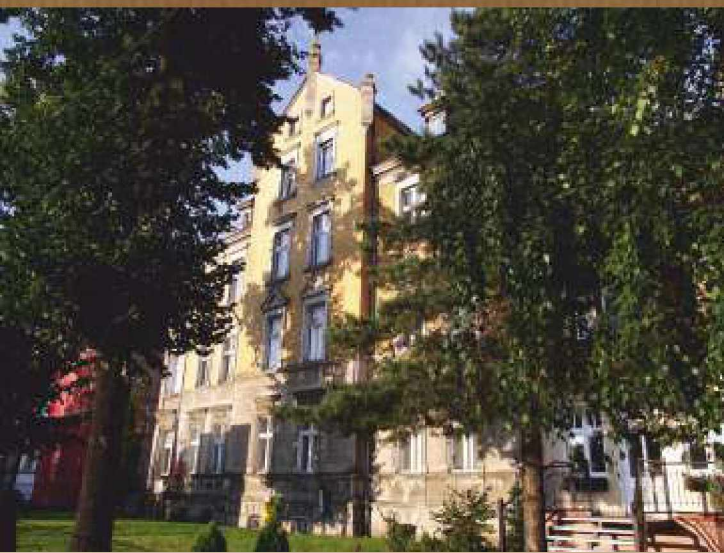
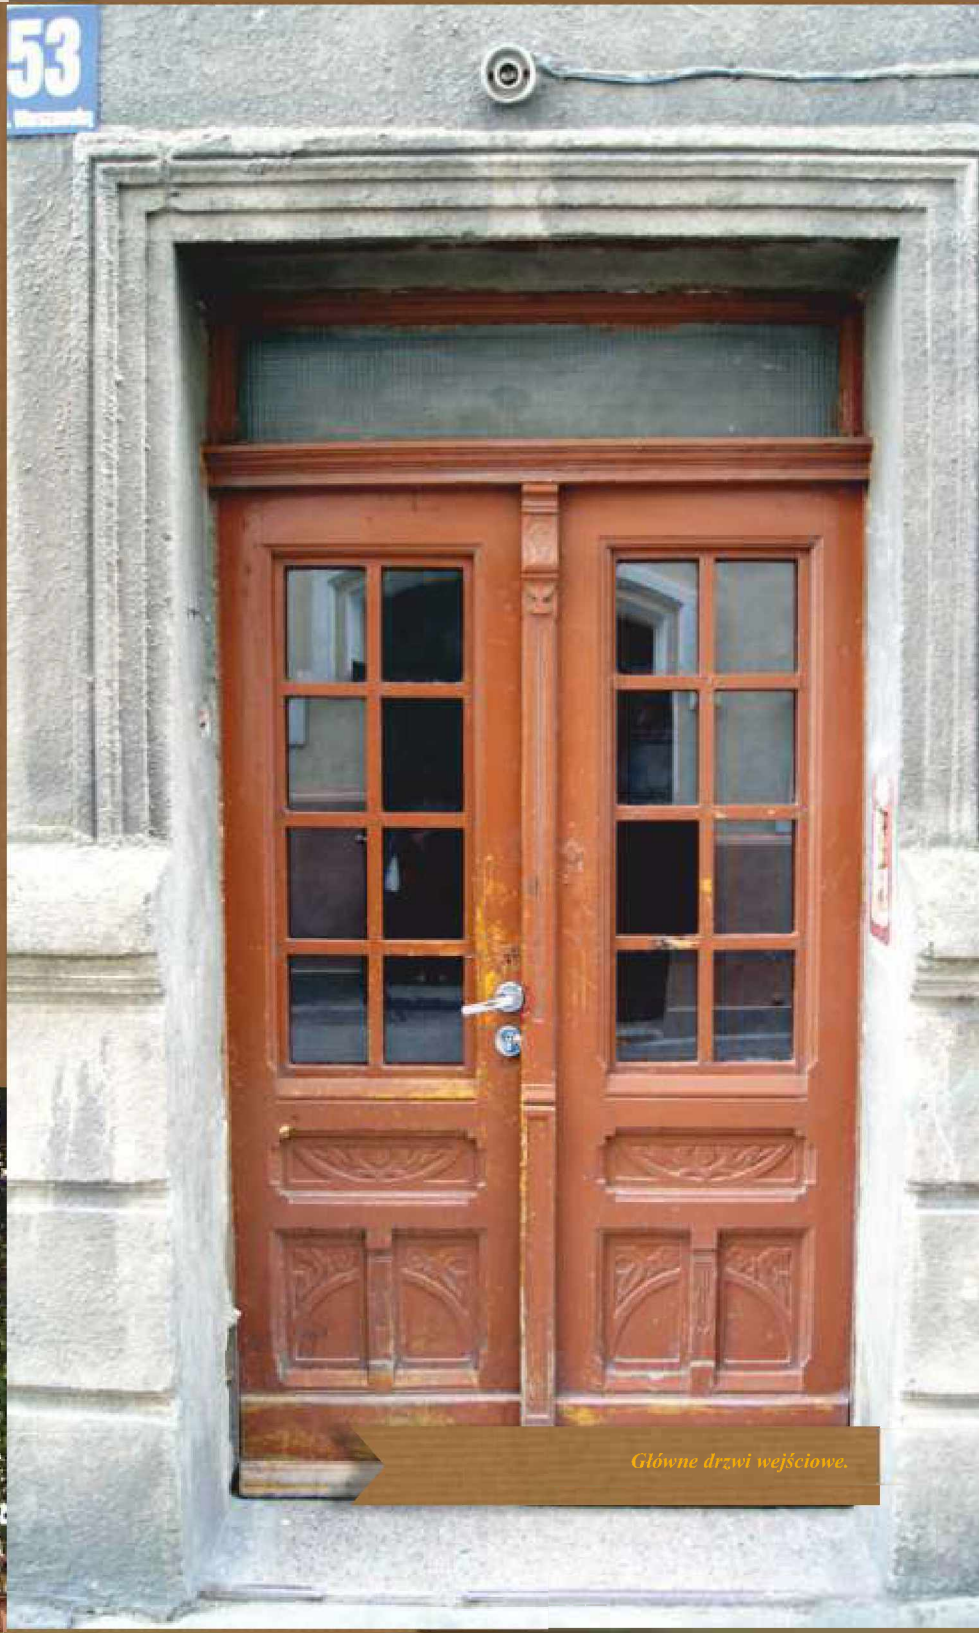
Ze względu na wewnętrzny układ budynku, główne drzwi wejściowe, prowadzące do reprezentacyjnej klatki schodowej, umieszczono w północnej ścianie szczytowej, od strony przejazdu podwórzowego. Otwór drzwiowy podkreślony został profilowaną opaską. Podobnie jak w przypadku wcześniej omawianych drzwi przy ulicy Piaskowej 2a, skrzydła uzyskały tu klasyczną kompozycję, z zastosowaniem pewnych rozwiązań przejętych z secesji (jugendstill). Przejawem secesji mogą być tu duże przeszklenia, wypełniające górne płyciny, zajmujące około dwie trzecie skrzydeł, podzielone szczeblinami na prostokątne kwatery, które być może pierwotnie wypełnione były szkłem barwionym bądź trawionym (matowym). Dolne płyciny podzielono na trzy pola, dekorowane snycerskimi motywami roślinnymi. Styk skrzydeł osłonięto snycersko obrobioną listwą przyrymkową. Ponad skrzydłami umieszczono prostokątne nadświetle.

Główne drzwi wejściowe.

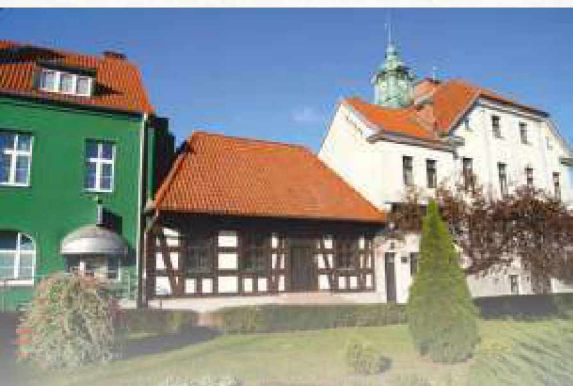
Główne drzwi wejściowe.

Funkcję odrzwi pełnią tu drewniane elementy konstrukcyjne budynku tj. podwalina będąca progiem, słupy stanowiące ościeża oraz rygiel pełniący rolę nadproża. W górnym polu ponad drzwiami, pomiędzy ryglem, a oczepem wieńczącym budynek wprowadzono prostokątne nadświetle podzielone szczeblinami.

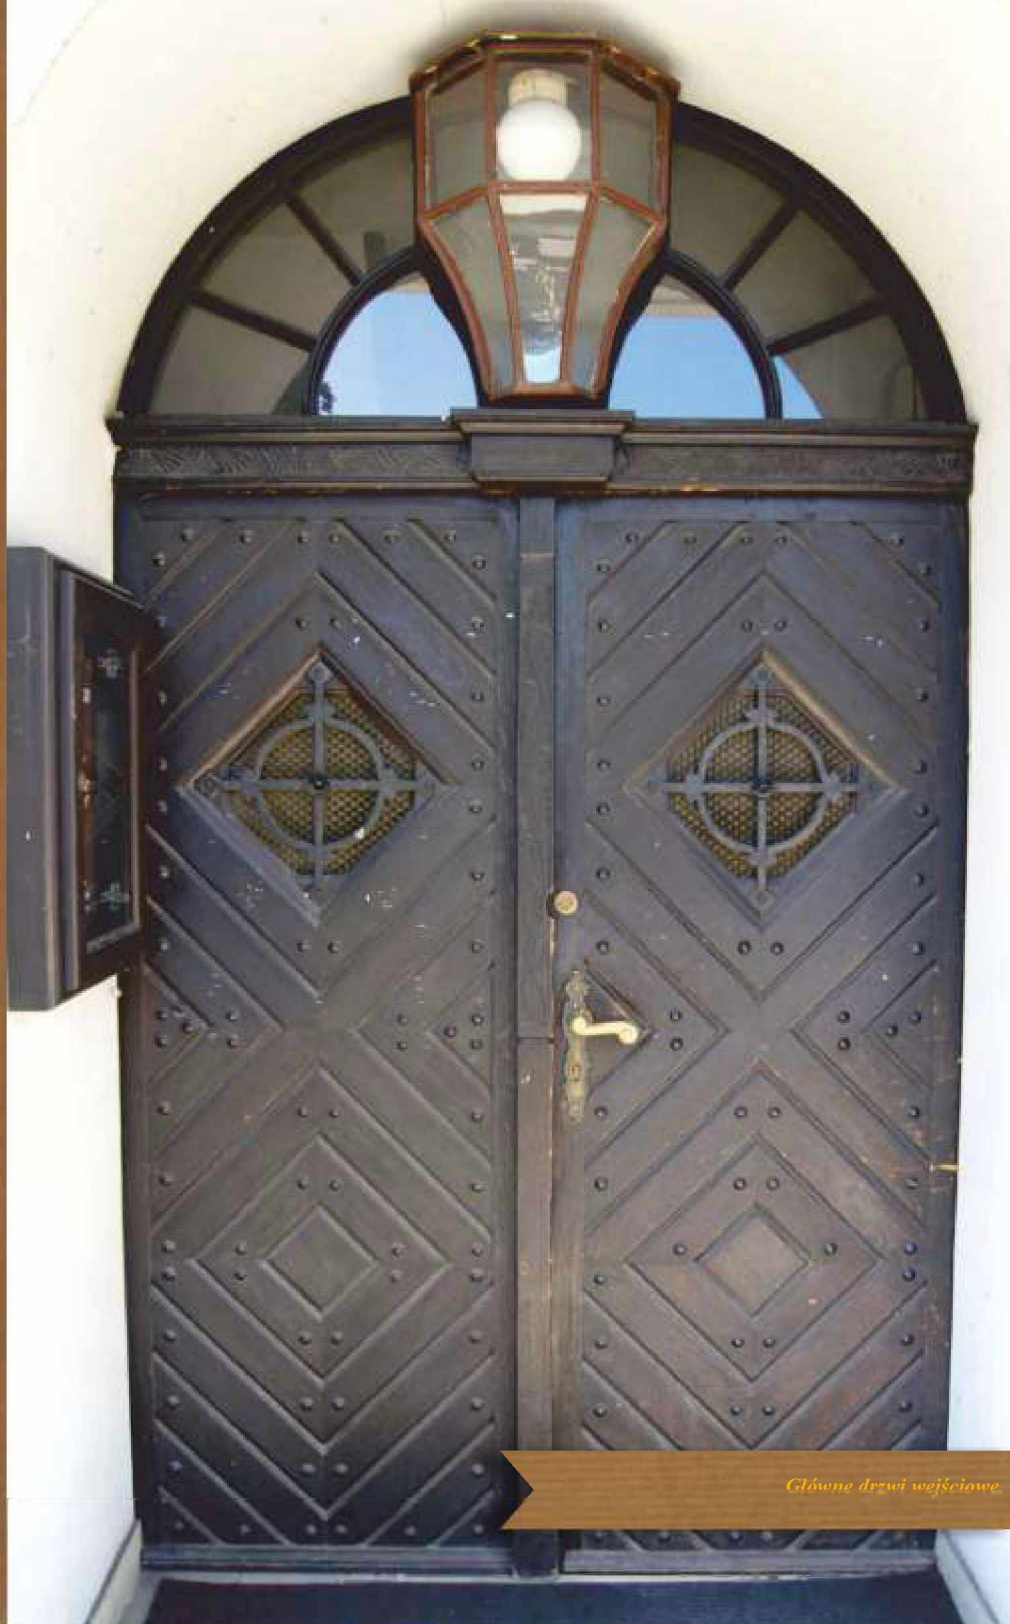
Główne drzwi wejściowe.

Listwa przymykowa ratuszowych drzwi zdobiona jest snycersko obrobionym motywem wici roślinnej z liśćmi i owocami dębu. Drzwi wieńczy poprzeczna listwa ślimienia w formie gzymsu z fryzem roślinnym, ponad którą umieszczono dość rozbudowane, półkoliste nadświetle, z centralnie umieszczoną latarnią.

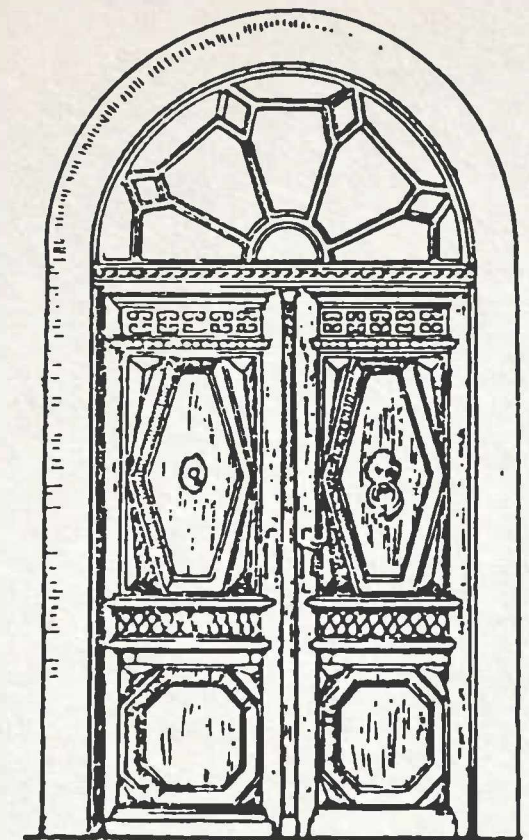
Fig. 6 Haustür zu 5

**Inwentaryzacja R. Dethlefsen prezentująca pierwotny wygląd drzwi Apteki pod Orłem (źródło: R. Dethlefsen Stadt und Landhäuser In Ostpreußen).*

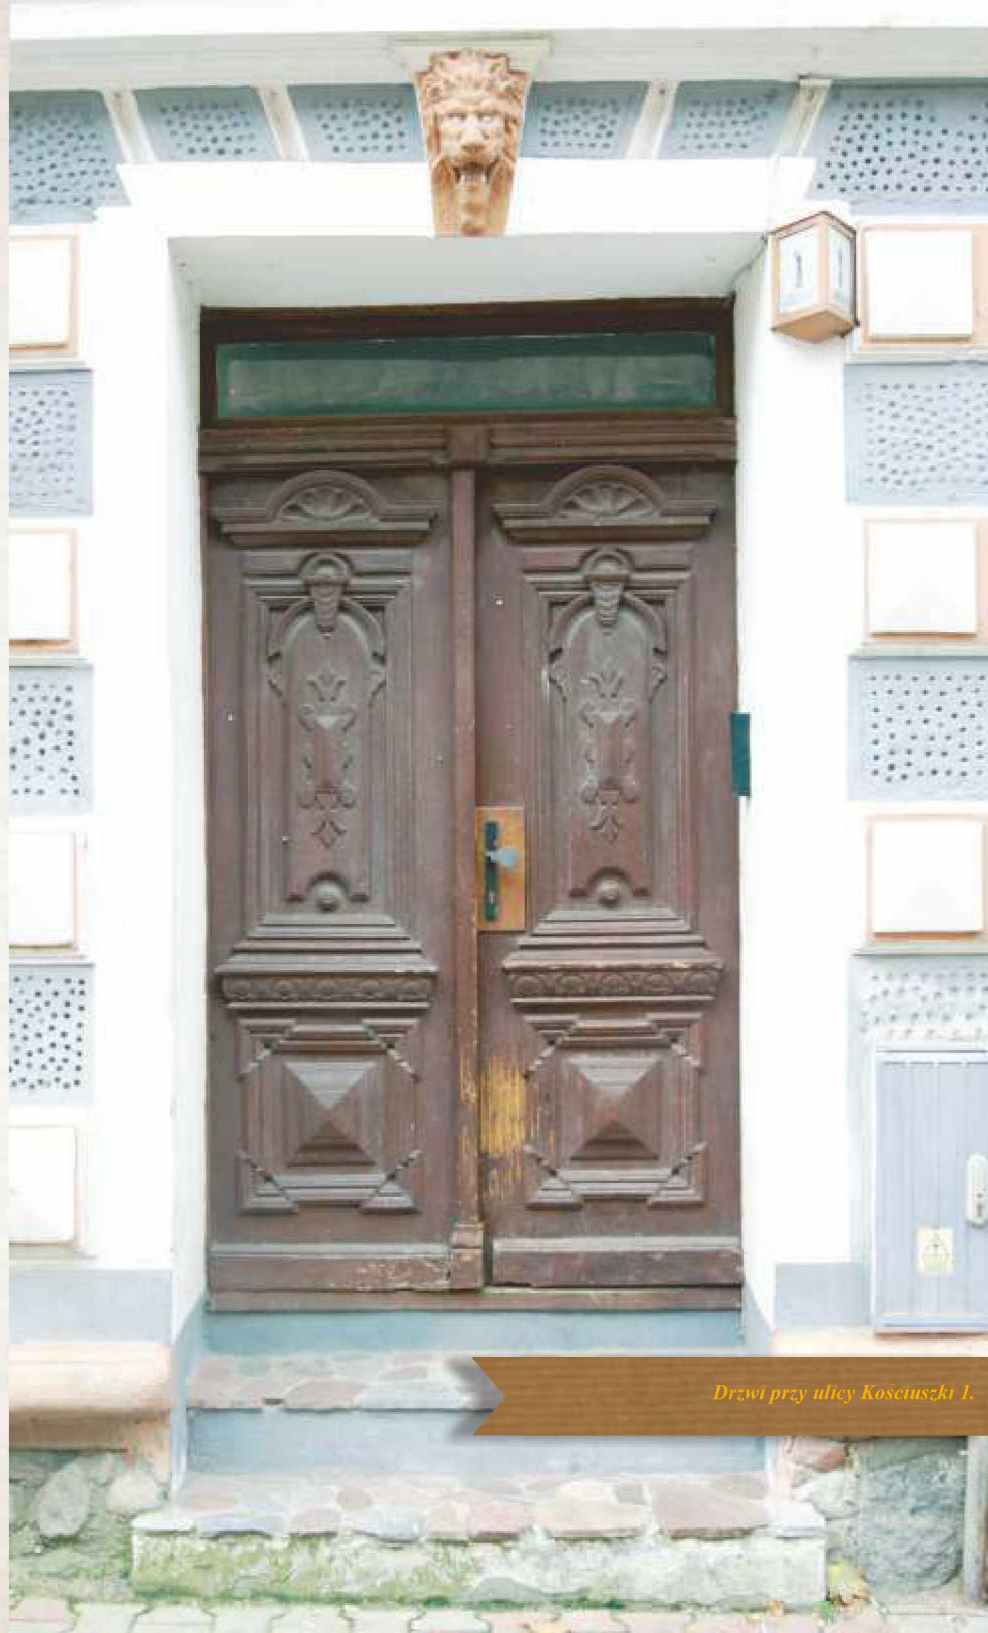
Drzwi przy ulicy Kościuszki 1.

Spod Strażnicy Bośniackiej kierujemy się ulicą Kościuszki na północ. Po drodze mijamy budynek apteki „Pod Orłem”, z którego pochodzi prezentowana już wcześniej inwentaryzacja rysunkowa drzwi, wykonana przez zespół konserwatora Richarda Dethlefsena w 1913 roku. Niestety przedstawione w dokumentacji drzwi nie zachowały się do dnia dzisiejszego. Jednak podczas wymiany, w 2012 roku, wykorzystano pewne elementy zaczerpnięte z rysunków Dethlefsena, jak np. podziały pierwotnego nadświetla, które odtworzono. W dalszej części spaceru warto też zwrócić uwagę na drzwi mieszczące się w budynku przy ulicy Kościuszki 1, charakteryzujące się dekoracją, wykorzystującą elementy historyzujące. Identyczne drzwi znajdują się w kamienicy przy ulicy Żeromskiego 5, co świadczy o tym samym wykonawcy.

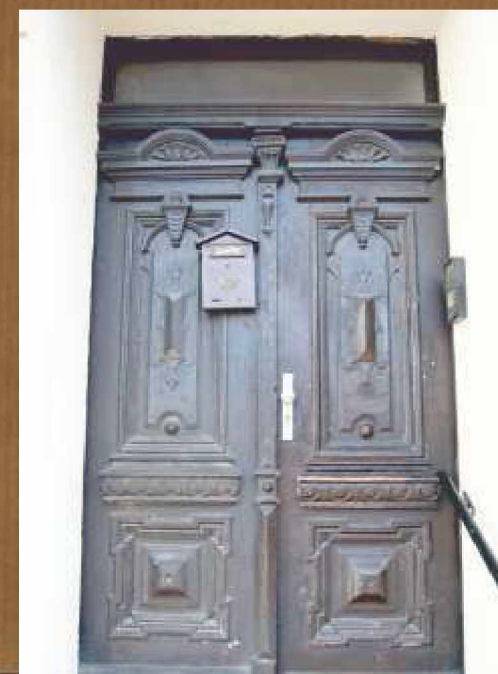
Analogiczne drzwi przy ulicy Żeromskiego 5.

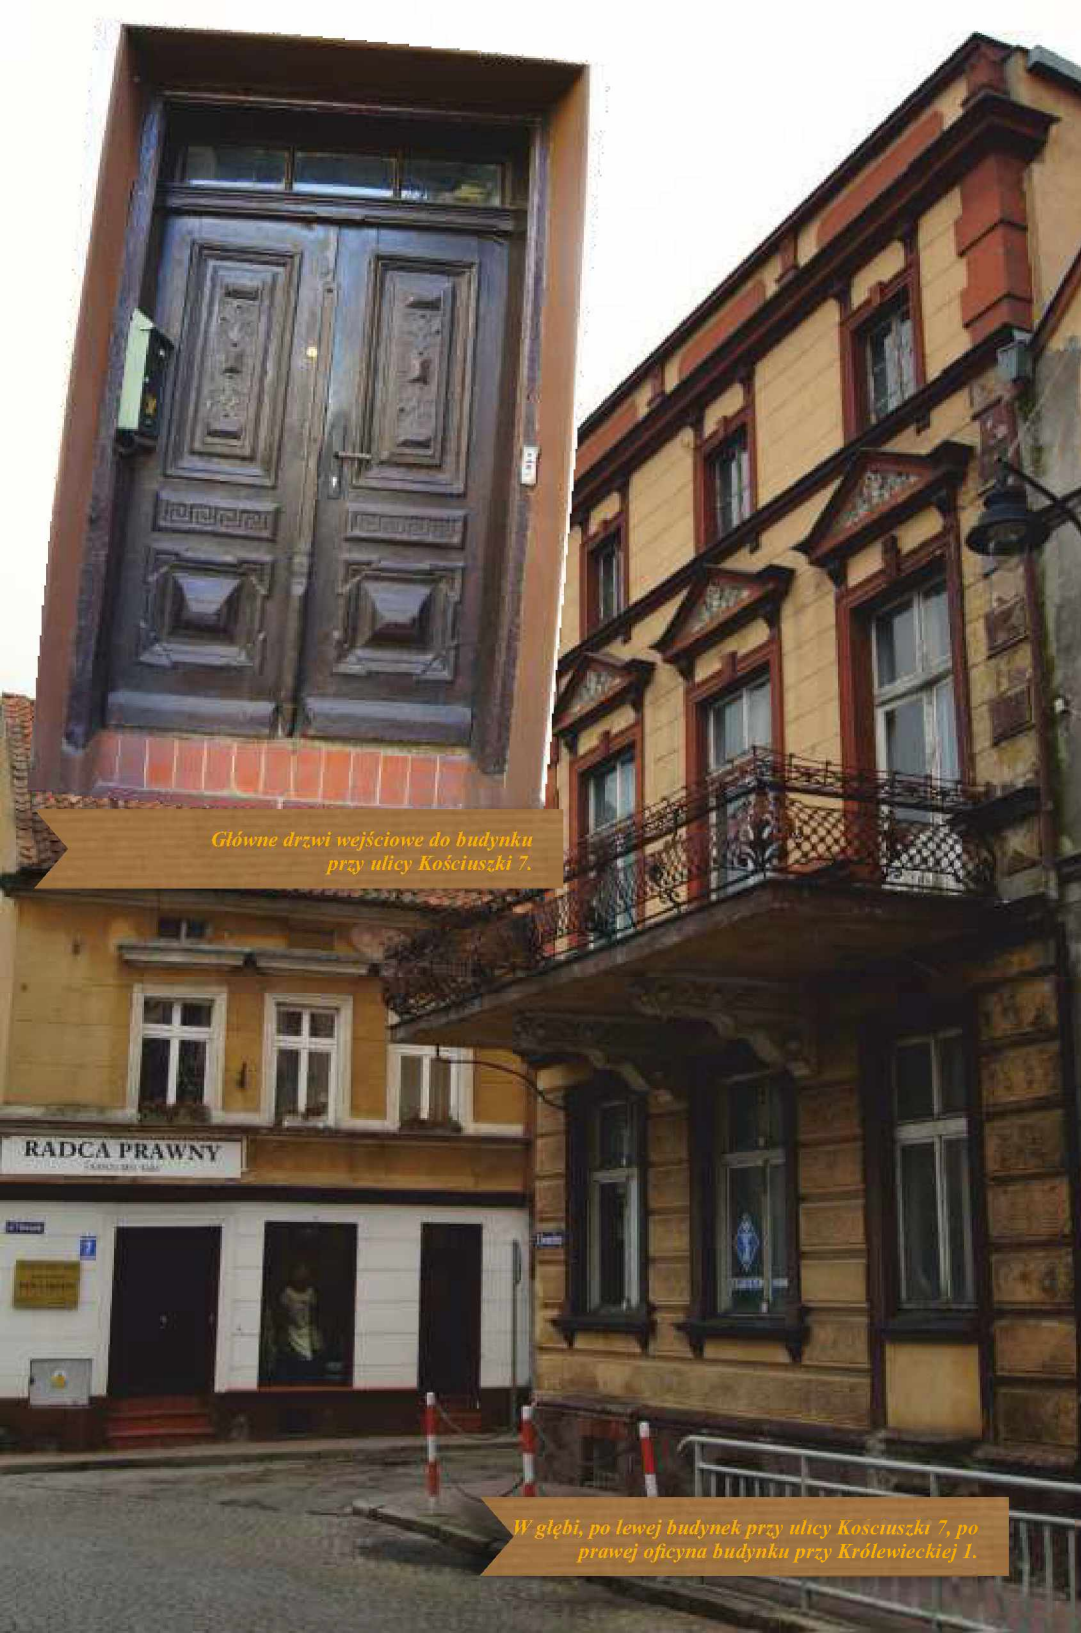
Główne drzwi wejściowe do budynku przy ulicy Kościuszki 7.

Drzwi umieszczono w południowej części fasady budynku, w niewielkiej wnęcie, podkreślonej profilowaną opaską. Stolarzka przyjęła opierzenie oparte na motywach historyzujących z zastosowaniem wzorców all'antica oraz pochodzenia niderlandzkiego. Płytciny dolne ujęte dekoracyjnymi listwami przyjęły kształt kwadratów z tzw. uszakami w narożach. W pola tych płycin wpisano wydatnie wysuniętą dekorację w postaci rautów. Pomiędzy dolne a górne płytciny wprowadzono niewielkie prostokątne plakiety, na których pojawia się antyczny wzór meandra. Interesująca dekoracja snycerska umieszczona jest w górnych płycinach. Na wypukłe lustra naniesiono tu precyzyjnie wykonany ornament okuciowy, który naśladuje wycięte z blachy wzory nabite elementami imitującymi gwoździe o guzowatych główkach. W ornament okuciowy wpisane są dodatkowo motywy niewielkich rautów. Listwa śłemia, ponad którą mieści się prostokątne nadświetle, przyjęła formę gzymsu z dodatkowymi elementami w postaci stępek – żłobień, umieszczonych na osi płycin. Listwa przyrykowa pierwotnie zakończona była elementem w postaci główicy.

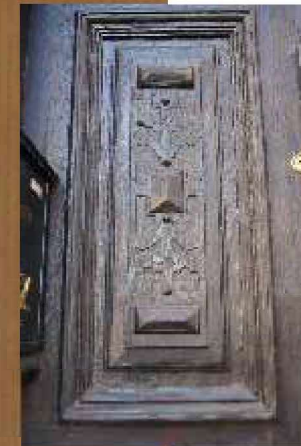
* Ornament okuciowy z rautami w górnej płycinie drzwi.

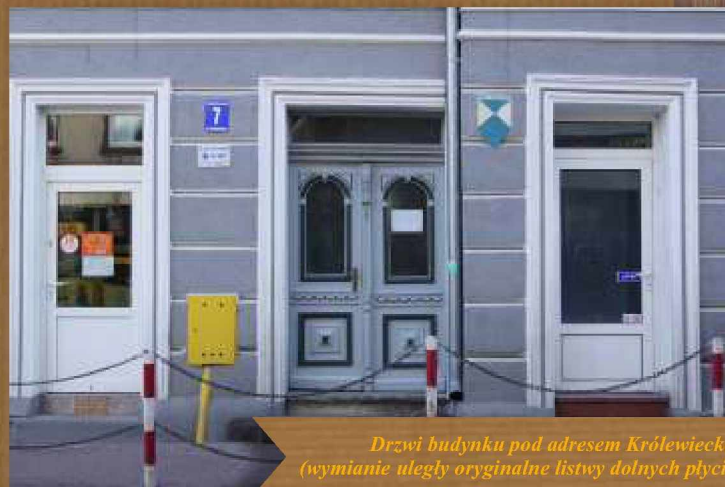
Drzwi budynku pod adresem Królewiecka 7 (wymianie uległy oryginalne listwy dolnych płycin).

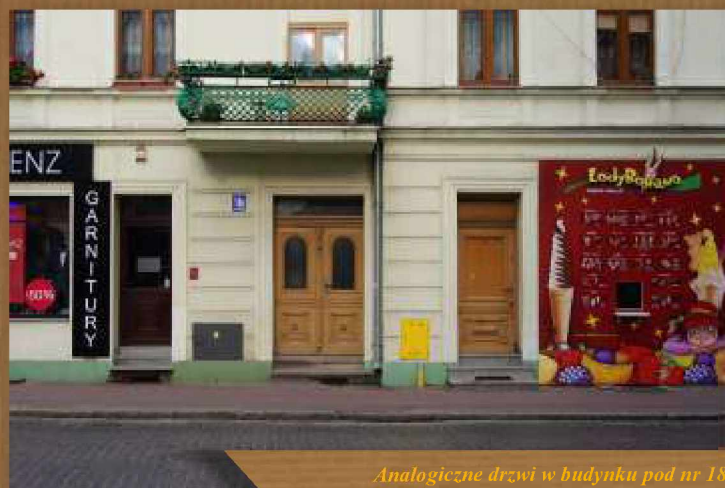
Analogiczne drzwi w budynku pod nr 18 A, wraz z zachowanymi drzwiami do lokalu usługowego.

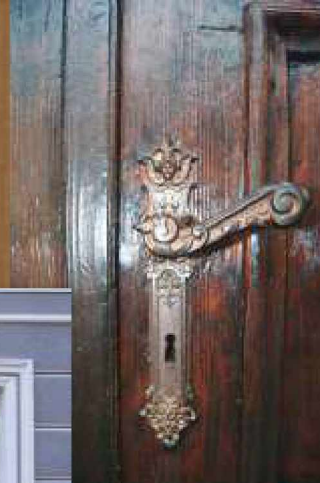
Drzwi oficyny południowej budynku przy ulicy Królewieckiej 12.

Przemierzając ulicę Królewiecką warto odwiedzić podwórze budynku pod nr 12, na które prowadzi przejazd bramny. W podwórku znajdują dwie oficyny boczne, o ciekawie opracowanych drzwiach, z zachowanymi ozdobnymi klamkami i szyldami. Drzwi oficyny północnej są jednoskrzydłowe z historyzującym opierzeniem. Natomiast w oficynie południowej głównym elementem dekoracyjnym znacznie skromniejszych drzwi jest historyzująca klamka z szyldem.
