przewodnik
Mrągowo
Od drzwi do drzwi

SPECYFIKA STOLARKI DRZWIOWEJ

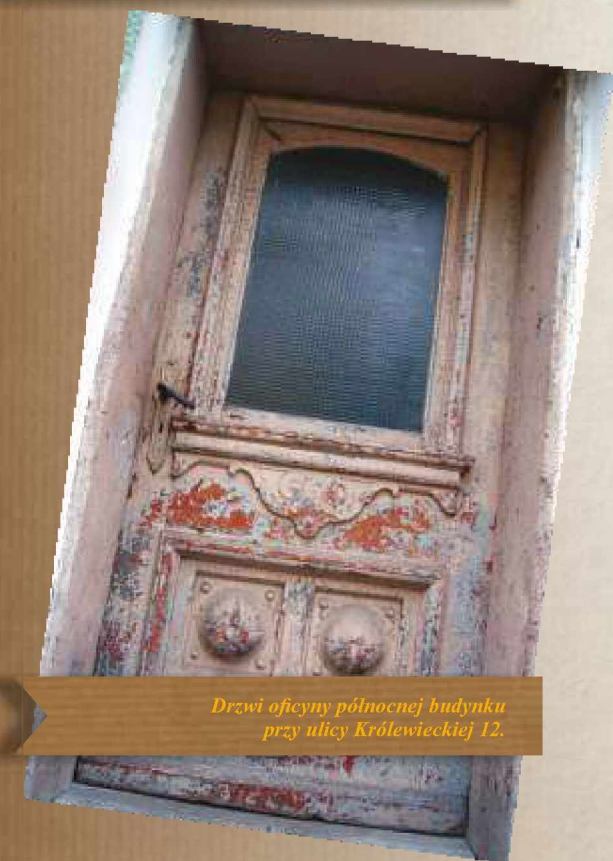
Drzwi oficyny północnej budynku przy ulicy Królewieckiej 12.

Przemierzając ulicę Królewiecką warto odwiedzić podwórze budynku pod nr 12, na które prowadzi przejazd bramny. W podwórku znajdują dwie oficyny boczne, o ciekawie opracowanych drzwiach, z zachowanymi ozdobnymi klamkami i szyldami. Drzwi oficyny północnej są jednoskrzydłowe z historyzującym opierzeniem. Natomiast w oficynie południowej głównym elementem dekoracyjnym znacznie skromniejszych drzwi jest historyzująca klamka z szyldem.

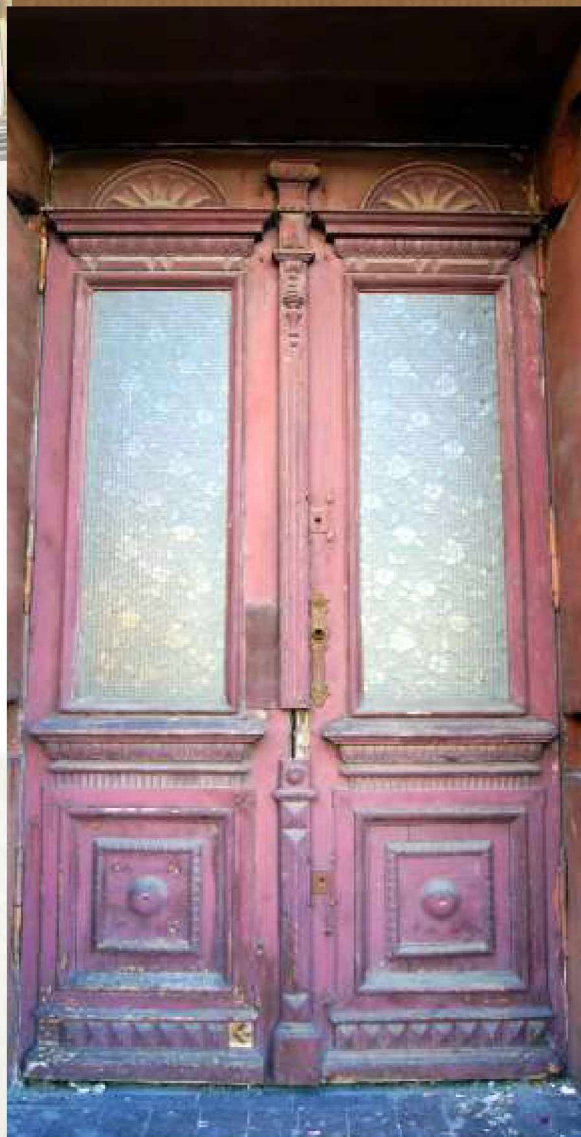
Główne drzwi wejściowe.

Skrzydła drzwiowe posiadają typową dekorację architektoniczną. Wyodrębnić można tu cokół z ozdobnym fryzem diamentowym, który stanowi pewnego rodzaju podstawę dla dekoracji dolnych płycin. Składa się ona z gładkiej opaski oraz profilowanej listwy, tworzących ramy dla kwadratowych pól. Wewnątrz płycin umieszczono wypukłe, kwadratowe lustra obwiedzione listwami ze wzorem antycznego kimationu. Centralnym punktem lusterek są znacznych rozmiarów motywy guzów. Płyciny górne drzwi stanowią prostokątne, szklone otwory, których opracowanie przypomina dekorację okien z fasad budynków. Otwory, u podstawy, posiadają parapety, ujęte profilowanymi opaskami, a zwieńczone naczółkami w postaci gzymsów z nasadzonymi na nie muszlami konchowymi. W dekoracji parapetów oraz naczółków zastosowano ponownie wspomniane już kimation oraz fryz diamentowy. Szlif diamentowy zastosowano też w dolnej części listwy przymykowej, która wyżej przyjmuje formę naśladowującą żłobiony filar

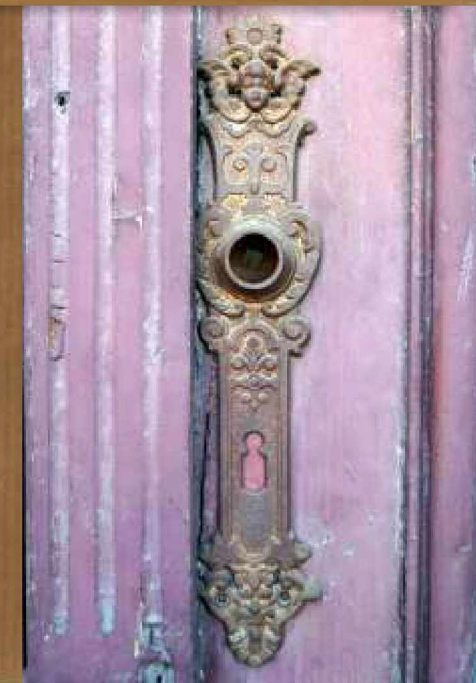
Oryginalny element okuciowy w postaci szyldu klamkowego.

W drzwiach zachował się także oryginalny ozdobny element okuciowy w postaci szyldu klamkowego. Ciekawostką jest, że w przeciwieństwie do pozostałych omawianych drzwi, te otwierają się na zewnątrz, dlatego też w bocznych ściankach wnęki zastosowano otwory na elementy dekoracyjne, zapobiegające sprężynowaniu się.

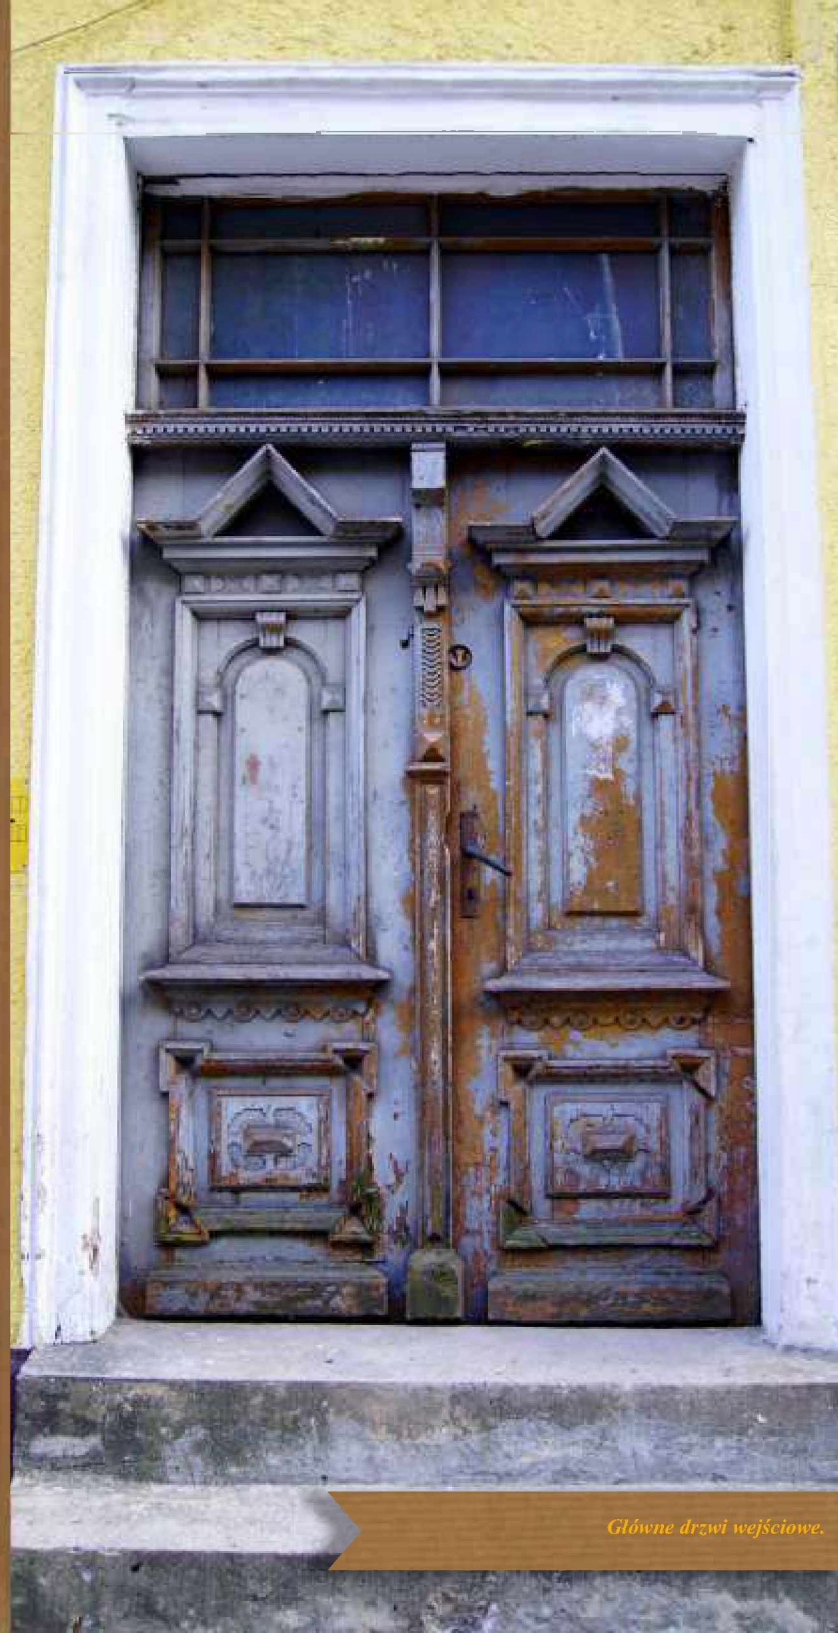
Główne drzwi wejściowe.

Drzwi zlokalizowane we wschodniej części fasady, poprzedzone schodami, posiadają opracowanie w typie architektonicznym, utrzymane w stylistyce historyzującej. Dolne płyciny ujęte profilowanymi listwami uzyskały kształt kwadratów z wysuniętymi narożami – uszakami. W pola płycinowe wpisano lustra dekorowane imitacją okuć i rautów. Płyciny górne ukształtowano w rodzaj blend – ślepych otworów okiennych, posiadających parapety dekorowane od dołu tzw. fartuszkami oraz zwieńczenia w postaci wyrazistych, trójkątnych naczółków. W pola tych płycin wpisane są lustra uformowane na prostokąty zakończone łukiem pełnym.

Ponad skrzydłami umieszczono sporych rozmiarów nadświetle, które zachowało oryginalne podziały charakterystyczne dla przełomu XIX i XX wieku.

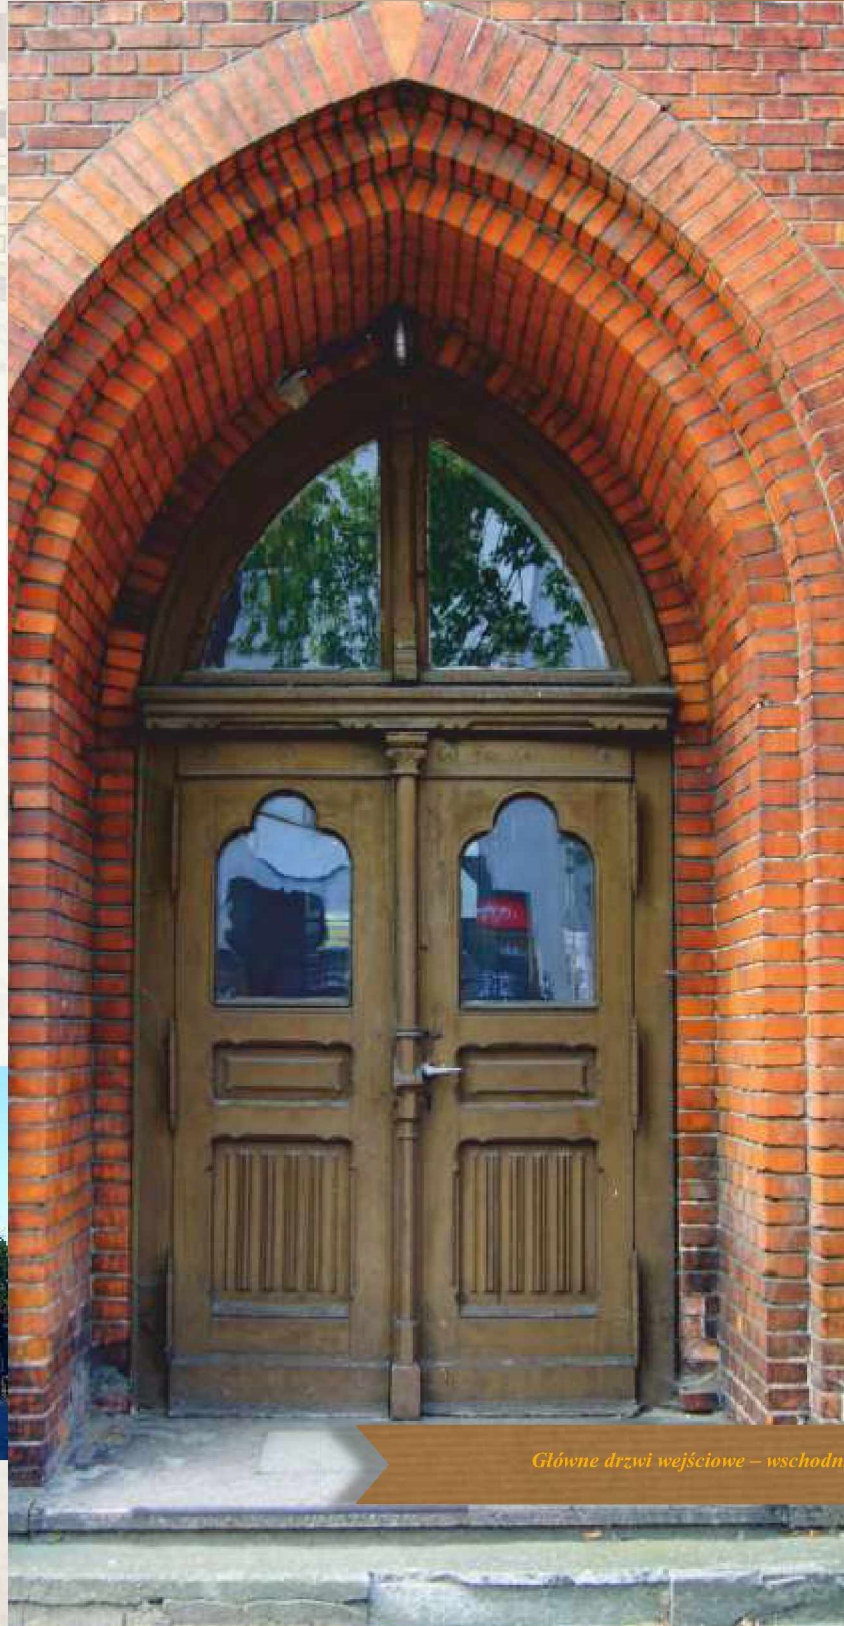
Główne drzwi wejściowe – wschodnie.

Para głównych, identycznych drzwi wejściowych, obecnie nieużytkowanych, znajduje się w elewacji frontowej. Drzwi umieszczone są w ostrołukowych, uskokowych wnękach. Opracowanie stolarki, podobnie jak i całego budynku, utrzymane jest w stylistyce neogotyku. W odróżnieniu od większości omawianych drzwi, na krawędziach ram na styku z płycinami, pojawiają się ozdobne fazowania (tak, jak w przypadku drzwi dawnych koszar). Płyciny dolne wypełnione są typowym dla późnego gotyku ornamentem fałdowym, stosowanym zazwyczaj w meblarstwie tego okresu. Górne płyciny, w postaci szklonych otworów, przyjęły charakterystyczny dla okien gotyckich, kształt z trójlistnym zamknięciem. Listwa przyrymkowa uzyskała formę kolumny zakończonej stylizowanym gotyckim kapitelem z impostem. Skrzydła zamyka wydatna listwa ślimienia w postaci gzymsu, ponad którą mieści się duże, ostrołukowe, dwudzielne nadświetle.

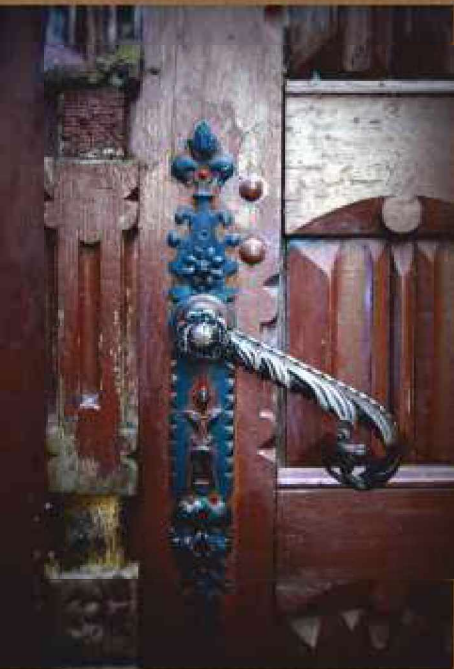
*Kłamka w formie liścia akantu.

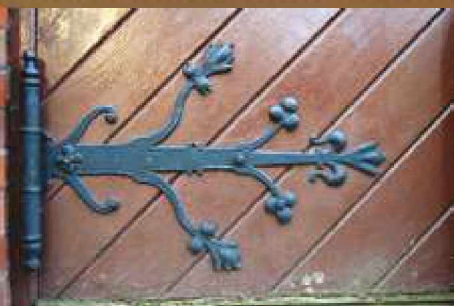
*Zawias w drzwiach kaplicy południowej.

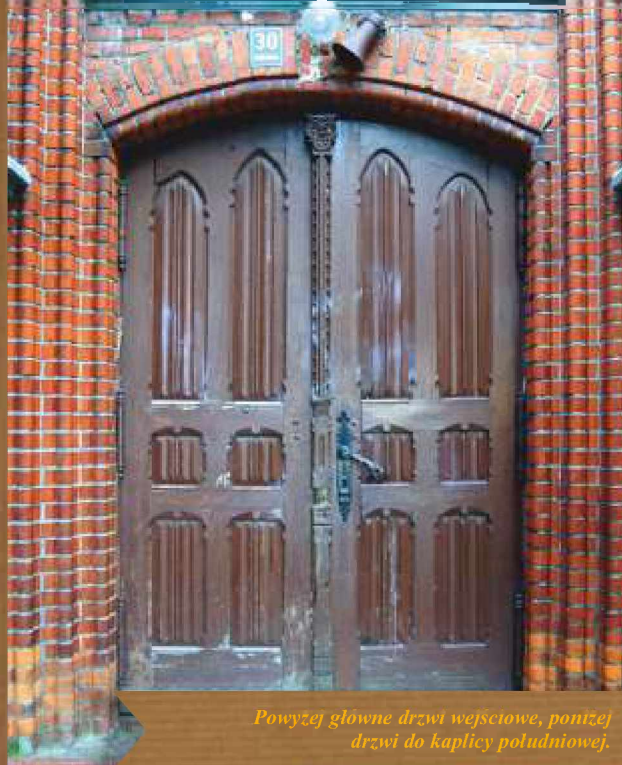
Powyżej główne drzwi wejściowe, poniżej drzwi do kaplicy południowej.

Oprócz głównych drzwi, w kościele istnieje jeszcze wejście boczne prowadzące do północnej kaplicy. Zachowana tu stolarka dekorowana jest systemem skośnie ułożonych klepek z ciekawymi zawiasami przybierającymi formę wici roślinnej. Listwa przymykowa uzyskała postać półkolumny zakończonej kapitelem, na który nałożono listki i owoce dębu. Drzwi wieńczy ostrołukowe nadświetle podzielone szprosami na trzy ostrołukowe pola.

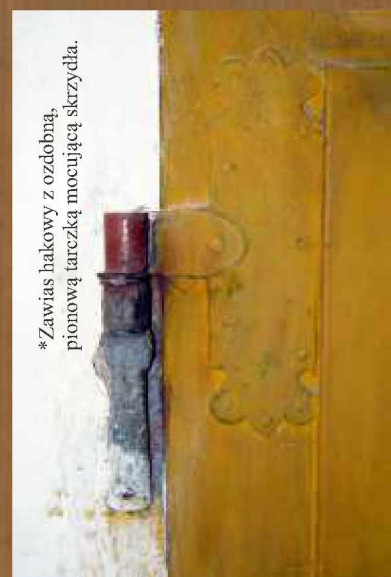
*Zawias hakowy z ozdobną, pionową tarczką mocującą skrzydła.

Drzwi wykonane w konstrukcji ramowo-płycinowej, umieszczone są we wnęcie znajdującej się w północnej, skrajnej osi budynku. Typowy dla okresu powstania drzwi jest trójpłycinowy podział skrzydeł. Skromna dekoracja uzyskana została za pomocą profilowanych listew osłaniających styk ram i płycin. Charakterystyczne dla czasu powstania jest także nadświetle wieńczące otwór drzwiowy z zachowanym rombowym podziałem, który pojawia się w niemal wszystkich projektach z lat 60 i 70 XIX wieku. Drzwi posiadają również interesujące zawiasy hakowe z elementem mocującym skrzydła w postaci pionowej tarczki z dekoracyjnymi wycięciami. Jest to jeden z trzech przypadków zachowanych na terenie Mrągowa tego typu zawiasów, jeśli chodzi o drzwi zewnętrzne (obok Roosevelta 13 i Dolny Zaułek 1). W drzwiach do niedawna funkcjonowała również oryginalna klamka, którą podczas ostatniej renowacji nieszczęśliwie zastąpiono nową.

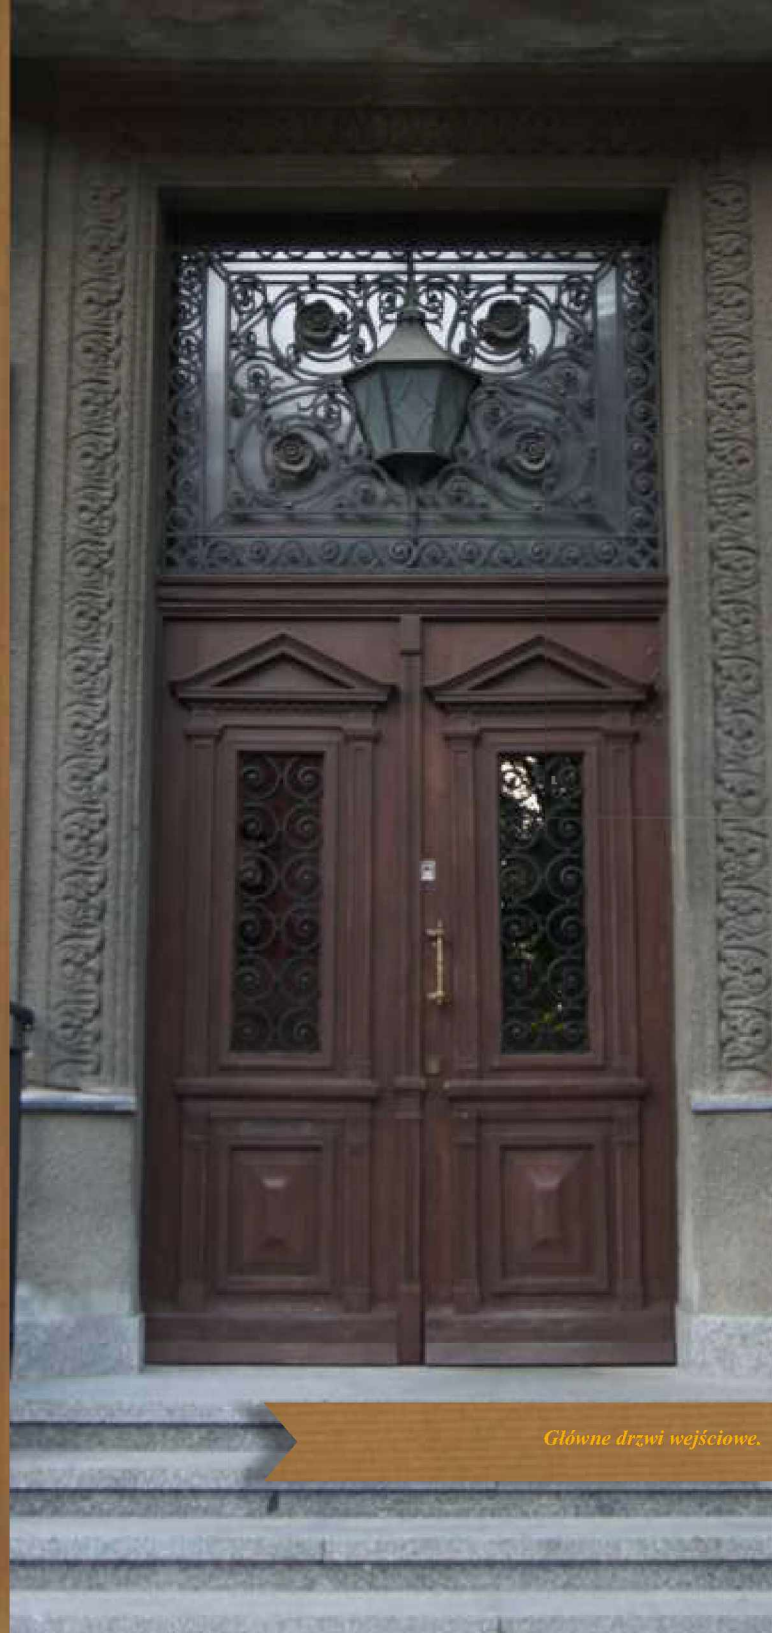
Główne drzwi wejściowe.

*Klapka zabezpieczająca otwór na listy

Ponad skrzydłami umieszczono znacznych rozmiarów nadświetle, z niezwykle rozbudowaną dekoracyjną kratą, o motywach roślinnych, której centrum stanowi latarnia.

W lewym skrzydle południowych drzwi, pomiędzy dolnymi płytcinami, a gzymsem międzypłytcinowym, zachował się interesujący relikw w postaci klapki zabezpieczającej otwór na listy z oryginalnym niemieckim napisem.

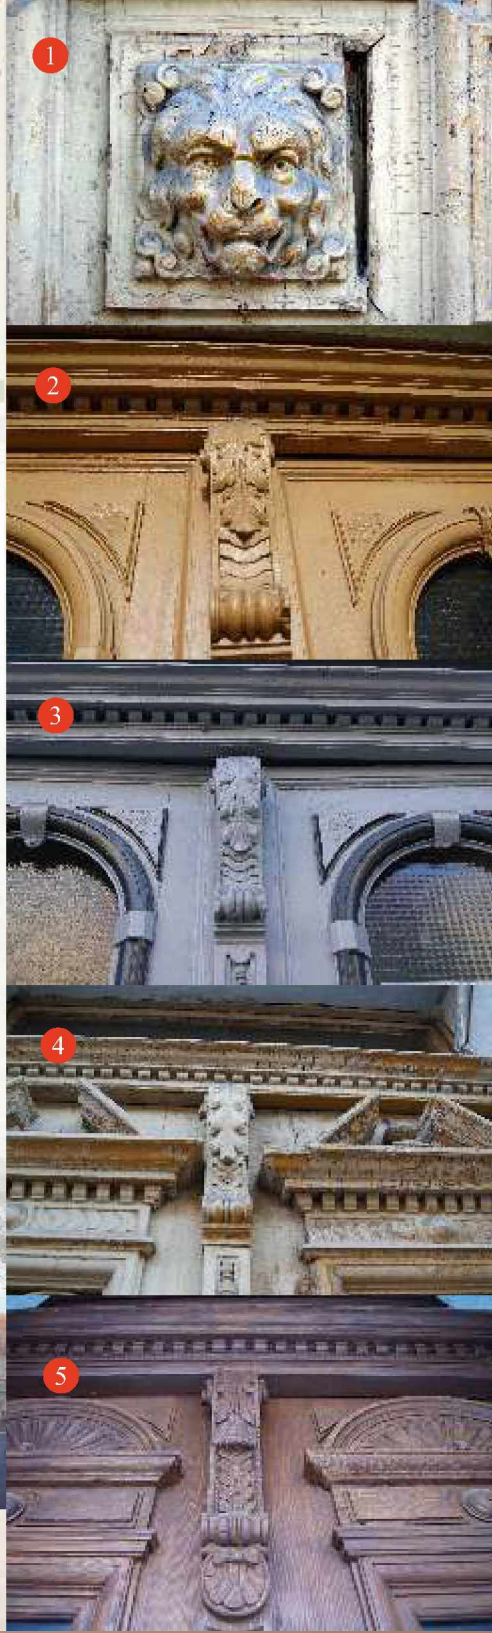
KRÓLEWIECKA 49

Listwa śłemia, oddzielająca skrzydła od nadświetła, przyjęła formę gzymsu z ząbkowaniem. Drzwi budynku przy ulicy Królewieckiej 49 należą do wspomnianej wcześniej (przy okazji budynku przy ul. Warszawskiej 4A) grupy drzwi pochodzących

z początku XX wieku, o pewnych wspólnych cechach. Świadczy to, iż pochodzą one z tego samego warsztatu rzemieślniczego. Do grupy tej bez wątplenia zaliczają się jeszcze drzwi przy ulicy Królewieckiej 7, 18A i 41. Podstawową analogią pomiędzy tymi stolarkami są identyczne profile listw osłaniających styk ram i płycin. Następnym podobieństwem jest stosowanie tych samych motywów zdobniczych. Tu przede wszystkim uwagę zwraca motyw liścia akantu w zwieńczeniu listwy przyrymkowej.

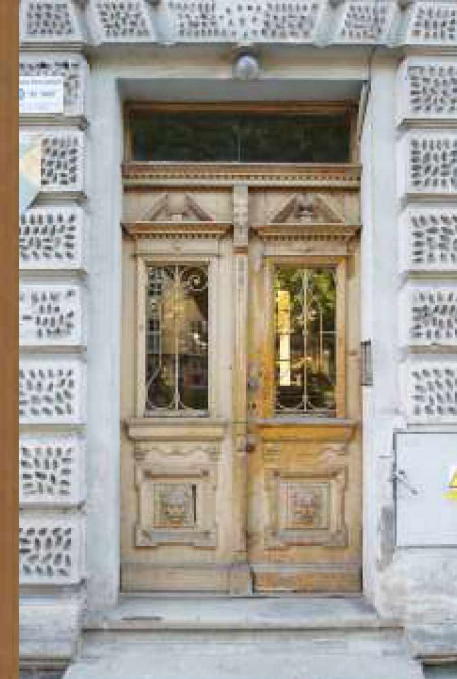
1. Maskaron w wypełnieniu płyciny dolnej.
2. Konsolka na zakończeniu listwy przyrymkowej z liściem akantu, ornamentem cekinowym i bocznymi ślimacznicami.
3. Królewiecka 18A.
4. Królewiecka 41.
5. Warszawska 4A.

Dekoracyjna listwa przyrymkowa zakończona jest wydatnym elementem w rodzaju konsoli, na którą nałożono od frontu liść akantu, a na powierzchni bocznej - woluty.

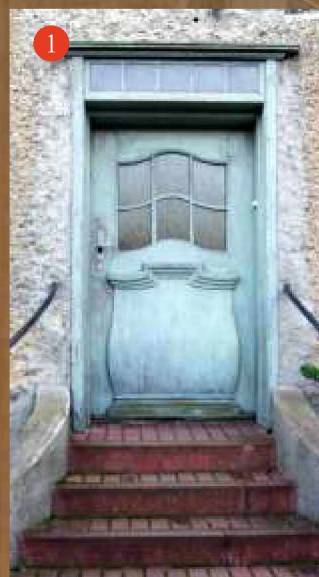
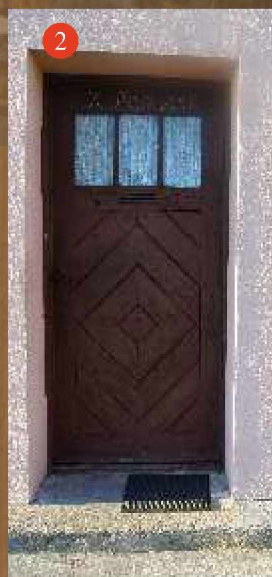
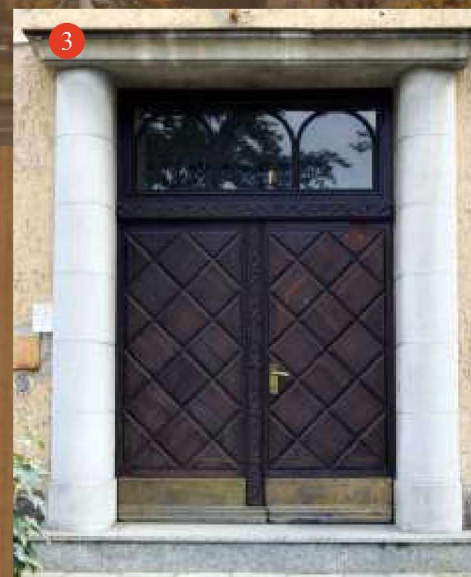
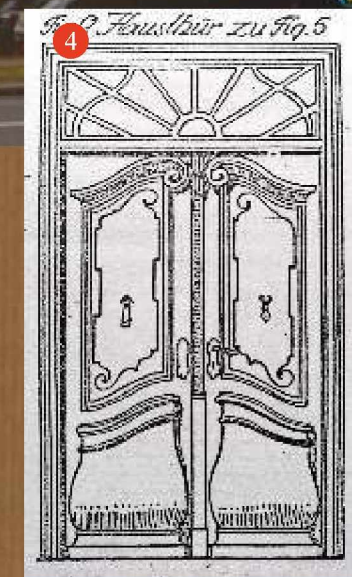
1. Ulica Wileńska 38, przykład drzwi barokizujących, nawiązujących do rozwiązań XVIII wiecznych.
2. Ulica Wileńska 15, przykład drzwi z dekoracją klepkową w układzie na jodełkę.
3. Główne drzwi wejściowe do Komendy Policji.
4. Przykład XVIII wiecznych drzwi z Pizy w katalogu zabytków Prus Wschodnich Dethlefsena.
